# 福祉用具ヒヤリハット情報

Case：173

## 充電コードをさしたまま走行したことで切れてしまい、びっくりして利用者がバランスを崩しそうになる

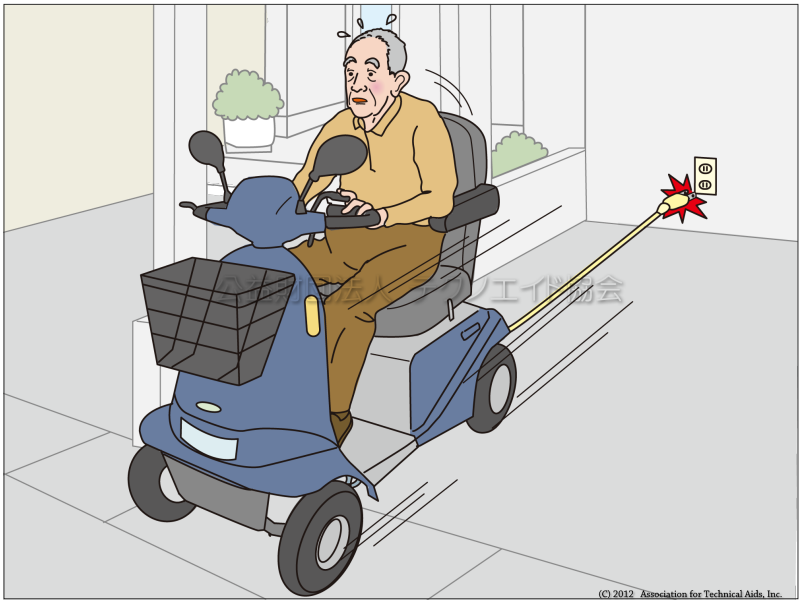
充電コードを抜き忘れたまま走行したため、充電コードが根元から切れた衝撃にびっくりして利用者がバランスを崩した

人：充電中であることを忘れていた
人：周りをよく確認せずに走行してしまった
モノ：充電コードがコンセントに差し込まれていても走行できる構造だった
モノ：充電コードが差し込まれているとアラームが鳴るなどの安全対策が施されていなかった
環境：充電コードが他のモノで隠れて見えなかった

あわてて出かけようとしたのでしょうか？車いすの故障にもつながる事例で「うっかりミス」が強く疑われますが、最近の製品では、コンセントに差し込まれた状態でスイッチを入れるとアラーム音が鳴るなど、安全対策も進んでいます。このような人為的ミスから事故を防ぐ観点からも、安全対策の有無を確認し、選定の基準に加えることが大切でしょう。
