Case：180

フットボード側から転落しそうになる

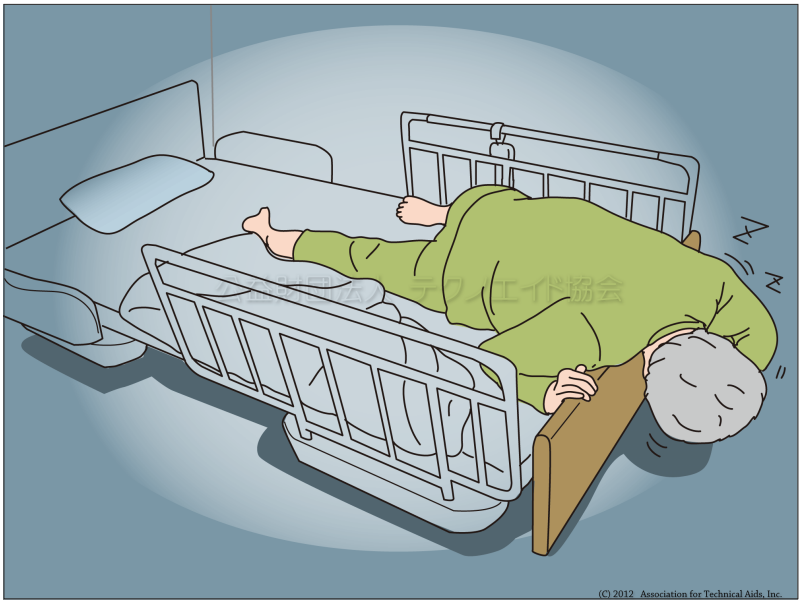
フットボードが高さが低かったため、ベッドから転落しそうになった

事故は、往々にして「まさか」という状況で発生します。この事例ではなぜ足側に頭が向いたのか、さらになぜ落ちそうになっていたのか、その原因ははっきりしません。使用していたベッドは、ヘッドボードやベッドの柵（サイドレール）と比べてフットボードが低いタイプだったので、利用者がいざりながらフットボード側からベッドを降りようとしたのかもしれません。事故を防ぐ環境づくりには、心理的な要素の検討が必要な場合もあります。

人：寝相が悪かった
人：認知症の症状があった
人：転落する危険があることを予知していなかった
モノ：ボードが簡単に乗り越えられる高さだった
