Case：19

長い下り坂で急ハンドルをとり、転倒しそうになる

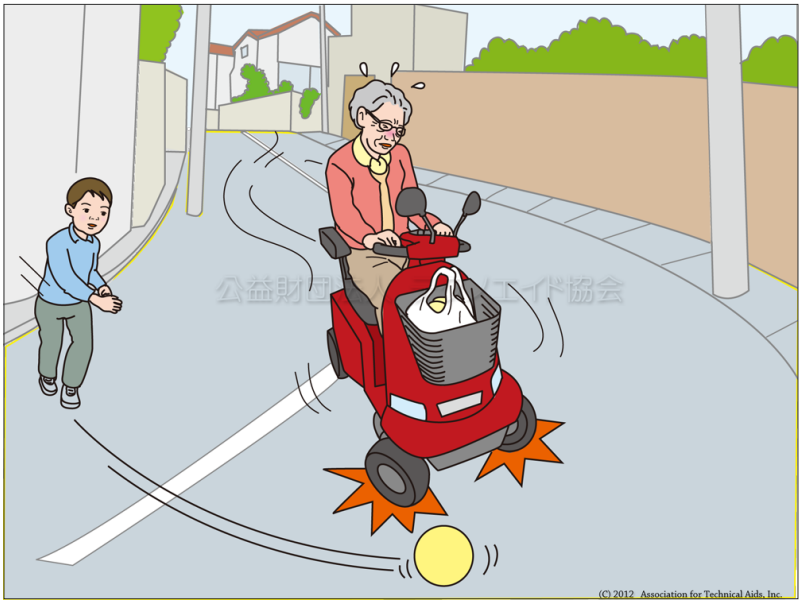
急に飛びこんできたボールを避けようとして、急ハンドルをとりバランスを崩した

基本的に“急発進”や“急ハンドル”など急のつく操作には危険が伴いますので厳禁です。特に下り坂では勢いがついているので転倒事故につながりやすいといえます。坂が多い地域での利用が多い場合には、特に安定感のある機種を選ぶなど予防的な配慮も必要です。

人：下り坂でいつもよりスピードが出ていることに気づかなかった
モノ：急ハンドルによる安定性が低い構造の機種であった
環境：周囲の状況を見渡すことができず、子供がボール遊びをしている姿が見えなかった
