福祉用具ヒヤリハット情報

Case：194

背ボトムと足側に設置していたベッド用グリップの間に首を挟まれ、ケガをしそうになる

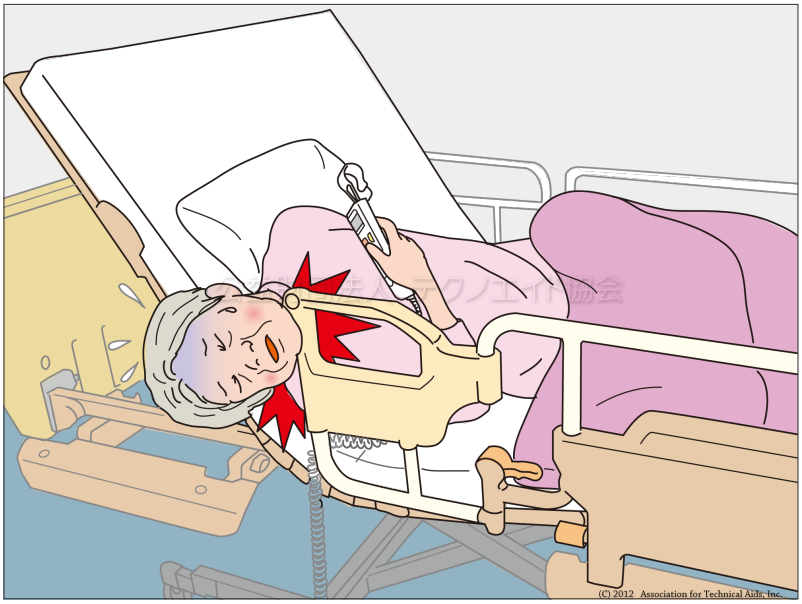
背上げ中に姿勢が崩れて身体が横倒れとなってしまい、ベッド用グリップとの隙間に挟まれてしまった

人：このような挟み込みが起こることを想定していなかった
モノ：付属品の組み合わせによっては挟み込み易い箇所ができてしまう

介護用のベッドでは首を挟む事故が多く発生しています。製造者では安全な製品づくりに努めていますが、挟み込み易い部分を完全になくすことは困難です。この事例では手元スイッチを操作をしていますが、安全を確保できない人が操作することは危険です。手元スイッチを手の届かない場所に格納するなど注意しましょう。また、挟み込み易い隙間ができていたところに倒れかかって首を挟むことも考えられます。介助者は姿勢の崩れなども想定して、背もたれの角度などの調整をしてください。
