Case：2

フットサポートを踏んだ状態で立ち上がり、車いすごと転倒しそうになる

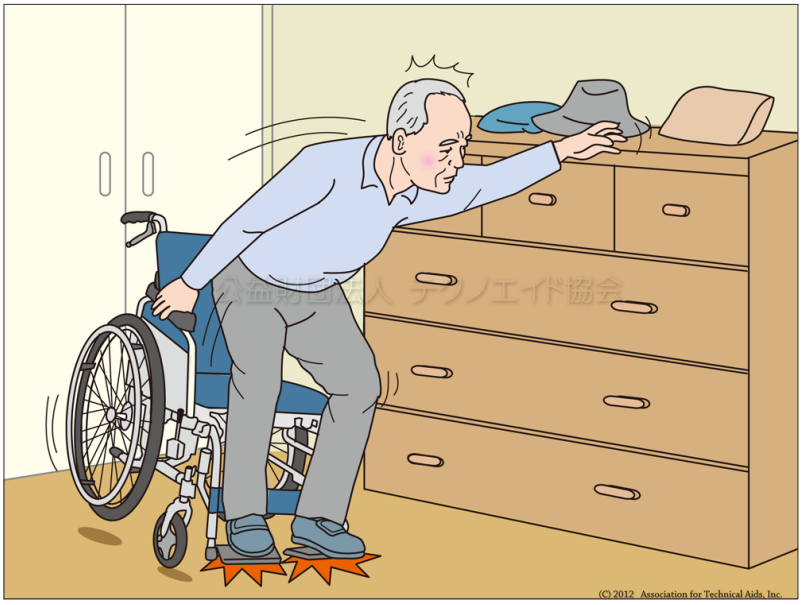
フットサポートに足を乗せたまま、タンスの上にあるモノを取ろうとして、転びそうになった

高いところにあるモノを取ろうとすると足元に注意がいかず、このような危険な事例が起こりやすくなります。フットサポートから足を下ろすことを習慣化することはもちろんですが、介助者も高いところにモノを置かないという気配りが大切です。

人：フットサポートから足を下ろすのを忘れていた
環境：手の届かない高い場所にモノを置いている
