福祉用具ヒヤリハット情報

Case：203

寝返りさせたところ、顔がベッドの柵（サイドレール）にぶつかってしまいケガをしそうになる

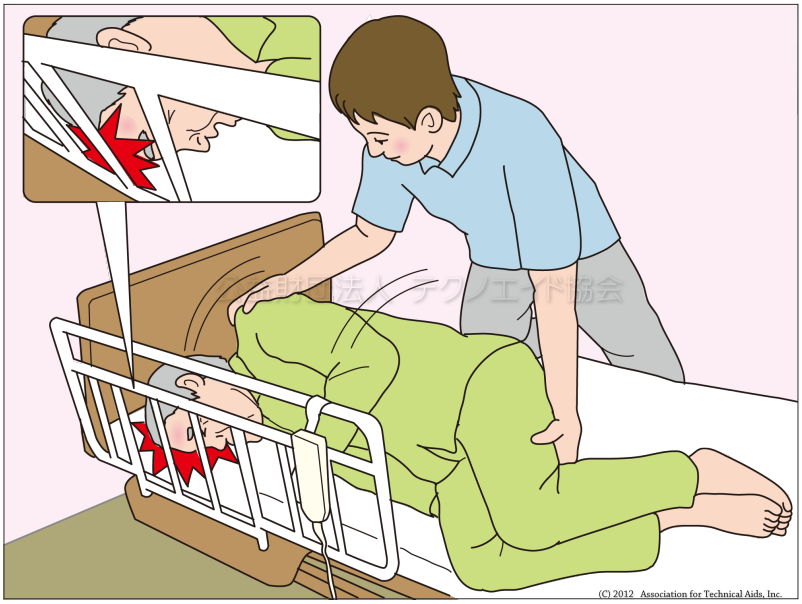
寝返りさせることに気を取られ、状況を確認せずに寝返りさせてしまい、利用者の顔がベッドの柵（サイドレール）にぶつかってしまった

介助者の不注意が大きな要因ではありますが、ベッドの幅にも注目してください。介護用のベッドは一般のベッドよりも幅が狭く、寝返りをさせる前に寝位置をずらすなど介護の手間もかかります。部屋が狭いなどの理由で幅の狭いベッドを選ぶ時がありますが、このような短所も理解した上で、総合的に判断して適切なものを選定しましょう。

人：目測を見誤った
人：介助方法が雑だった
モノ：介護用のベッドは幅が狭い
