福祉用具ヒヤリハット情報

Case：207

膝がベッド用グリップのアームとマットレスの隙間に入り込み、抜けなくなってしまう

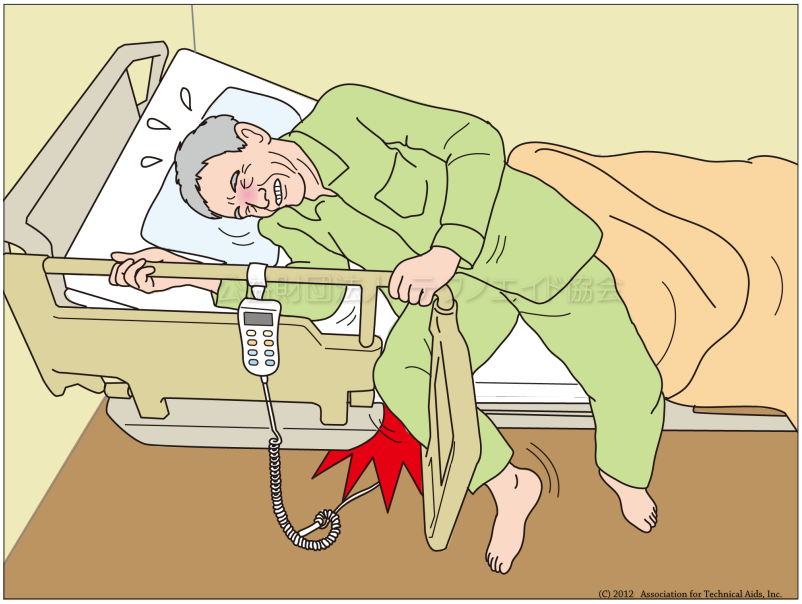
不意に膝がベッド用グリップとマットレスの隙間に入り込んでしまい、抜けなくなってしまった

認知機能に問題がない、自力で寝返りから起き上がりができる人の事例と報告されています。この製品には、このような事例を防ぐためのカバーが用意されていましたが、その必要性に気が付かなかったことが大きな要因と言えそうです。安全を確保するためのカバーなどのオプション品がある場合には、利用する人の体格や動作などを確認し、必要性を検討しておくべきでしょう。

人：膝が入り込むことを想定していなかった
モノ：膝が入り込む隙間があった
