Case：21

落ち葉を踏んだタイヤがスリップして、操作不能になる

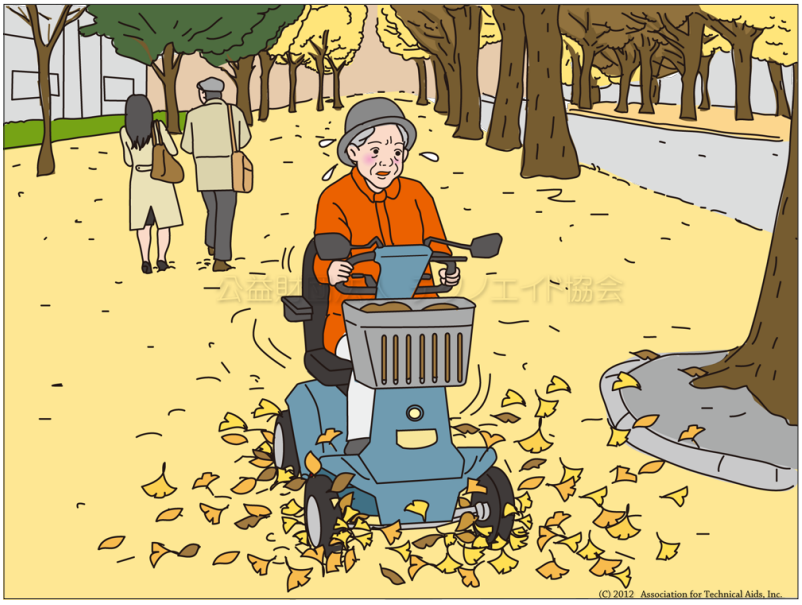
落ち葉の上を走行中、ブレーキをかけたが、タイヤがスリップして操作不能になった

人：落ち葉の上ですべるという認識が欠けていた
モノ：タイヤがすり減っていた
管理：タイヤの磨耗等の定期的な確認をしていなかった

落ち葉などすべりやすい路面状況に影響をうけるのは電動車いすも他の車両と同様です。注意深く走行する、場合によっては走行を避けるなどの配慮が必要です。また、タイヤが磨り減っているなどの要因もありますので、定期的なメンテナンスを怠らないようにしましょう。
