Case：219

上下を間違えて設置したことにより、キャスタが引っかかってしまう

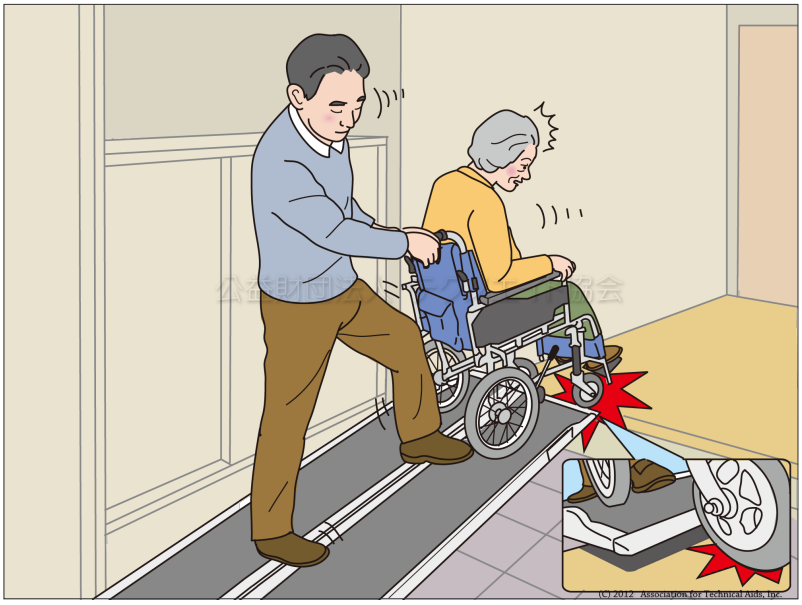
スロープを使って階段を下りようとしたが、スロープの設置を上下逆さまにしていたため、車いすのキャスタが引っかかってしまった

ほとんどの製品では、スロープの上端、下端の指定があり、スロープに乗り込み易い工夫が施されています。特にキャスタは小径のため段差の影響を受け引っかかり易いので、上下を正しく設置するよう注意しましょう。スロープに適切な表示がなくわかりにくい場合もありますので、シールなどでわかり易く表示しておくことも、うっかりミスを防ぐポイントとなります。

人：よく確認せずにスロープを設置した
人：そもそも上下を間違えて認識していた
人：上下があるスロープと知らされていなかった
モノ：上下がわかりにくい構造だった
