Case：22

## 空気を注入するためのバルブが腿（もも）にあたり、痛みが生じる

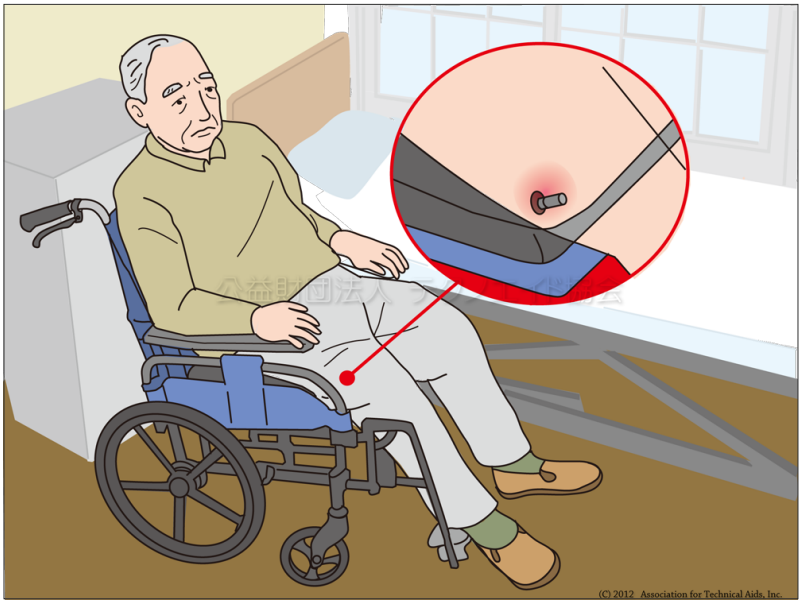
サイズの合っていないクッションを使用していて空気注入口が腿（もも）にあたったまま、長時間車いすに座っていた

クッション自体は本来このようなことが起こらないように設計されていますが、利用者の座位姿勢、車いすとクッションの適合、クッションの間違った使い方などにより、このような危険が生じる場合もあります。利用者の中には自らこのような危険を訴えることが出来ない方もいらっしゃいますので、介助者も定期的に確認しましょう。

人：少しくらいサイズが違っていても大丈夫だろうと油断していた
モノ：クッションが適切な位置からずれていた
環境：福祉用具について適切なアドバイスのできる人が周囲にいなかった
