Case：221

裏表を間違えて設置していたため、スロープがガタつく

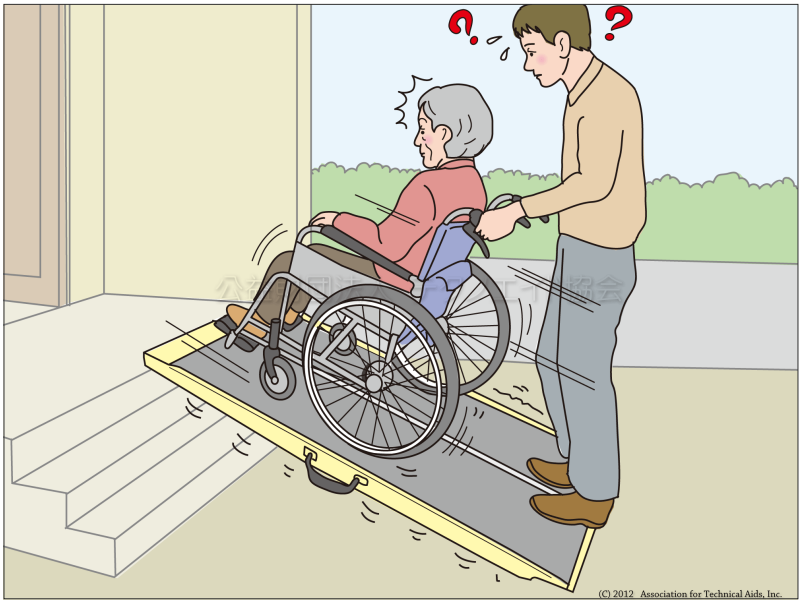
スロープ面を裏表反対に設置して走行したため、スロープがガタついた

裏面にはすべり止めの加工はなされておらず、また上端、下端には段差ができ、キャスタが引っかかりやすくなるなど、すべりそうになること以外にも不都合な点があります。注意すれば防げることですので、あわてずに確認するように心がけてください。

人：よく確認せずにスロープを設置した
人：普段スロープを使わない人に設置をお願いした
モノ：裏面でも走行出来てしまう構造だった
