Case：223

うまくキャスタを乗せられず、操作を繰り返すうちにスロープが外れてしまう

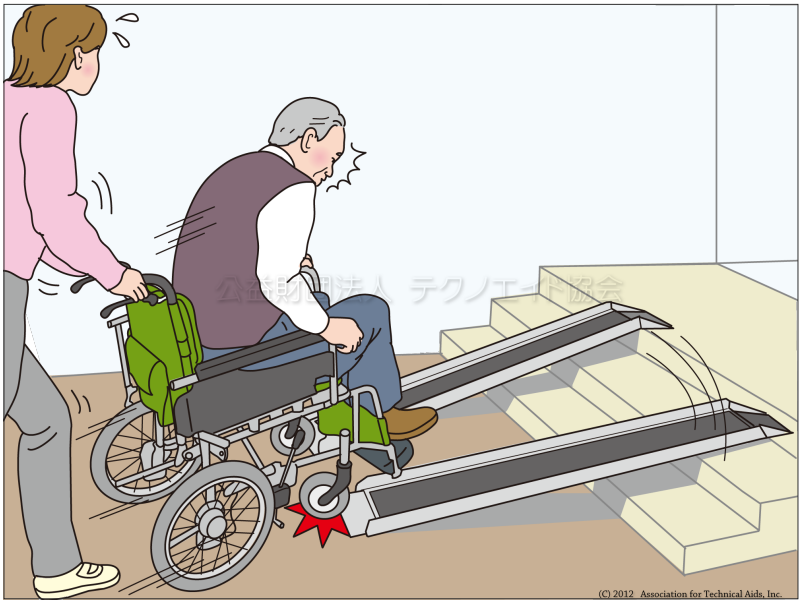
左右それぞれのスロープにキャスタをうまく乗せることができず、操作を繰り返すうちにキャスタでひっかけてスロープが外れてしまった

人：操作に不慣れだった
環境：スロープの設置位置が合っていなかった
環境：狭い場所だった

特にレール形のスロープでありがちな事例です。レール形スロープの設置は、左右のレールが車いすのタイヤ幅と一致していることが安全な使用には重要なポイントです。床と段上に印をつける工夫は、簡単ではありますが効果が大きくお勧めです。
