福祉用具ヒヤリハット情報

Case：223

うまくキャスタを乗せられず、操作を繰り返すうちにスロープが外れてしまう

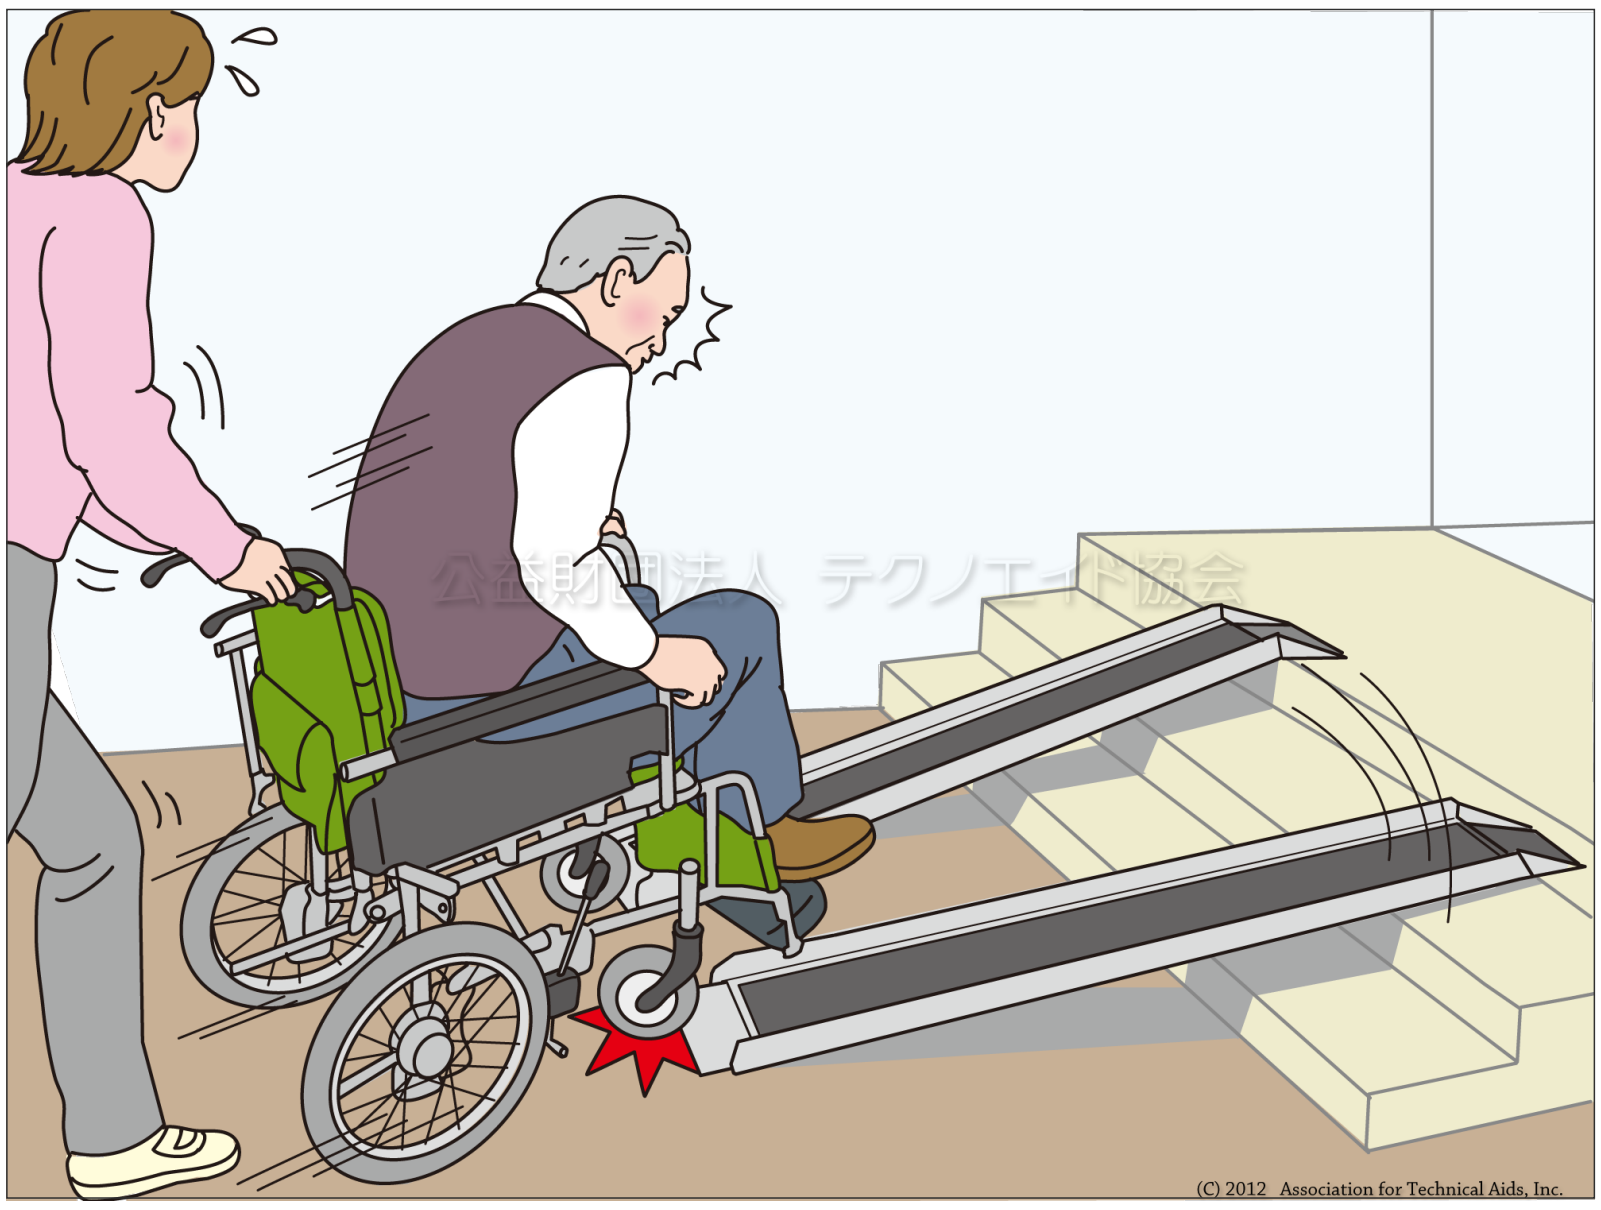
左右それぞれのスロープにキャスタをうまく乗せることができず、操作を繰り返すうちにキャスタでひっかけてスロープが外れてしまった

特にレール形のスロープでありがちな事例です。レール形スロープの設置は、左右のレールが車いすのタイヤ幅と一致していることが安全な使用には重要なポイントです。床と段上に印をつける工夫は、簡単ではありますが効果が大きくお勧めです。

人：操作に不慣れだった
環境：スロープの設置位置が合っていなかった
環境：狭い場所だった
