福祉用具ヒヤリハット情報

Case：230

玄関マットにキャスタが引っかかってバランスを崩し、転倒しそうになる

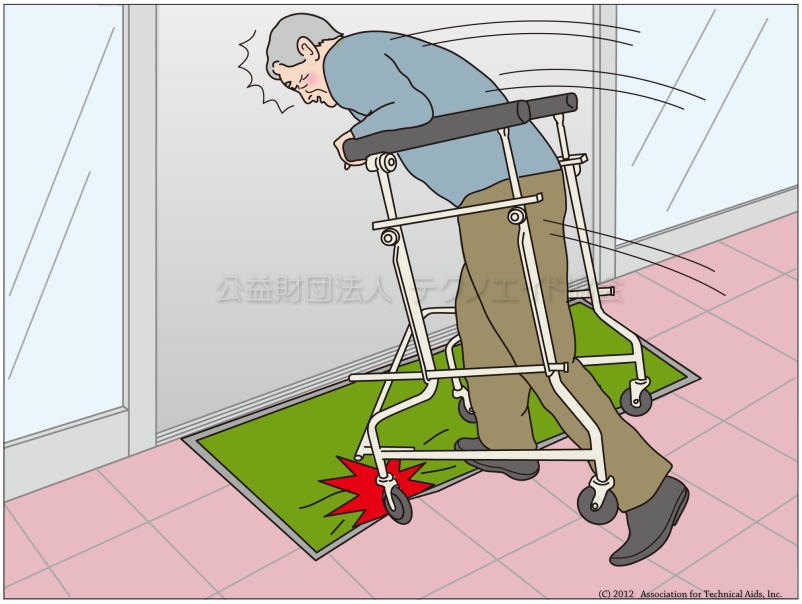
玄関マットのわずかな段差にキャスタが引っかかり、歩行車ごと転倒しそうになった

床と玄関マットのわずかな段差や玄関マットの柔らかさによる抵抗により、キャスタがうまく前へ進まなかったことが原因と考えられます。このタイプの歩行車は段差に対して乗り越えにくいという特性を持っていますので、移動範囲には段差を作らない工夫が必要です。

人：路面状況を確認していなかった
人：キャスタの回転速度の変化に身体が順応しなかった
管理：歩行車でのあ安全な移動ができる路面の状態であるか、確認できていなかった
