福祉用具ヒヤリハット情報

Case：232

不安定な場所で腰掛けたことで本体ごと傾き、転倒しそうになる

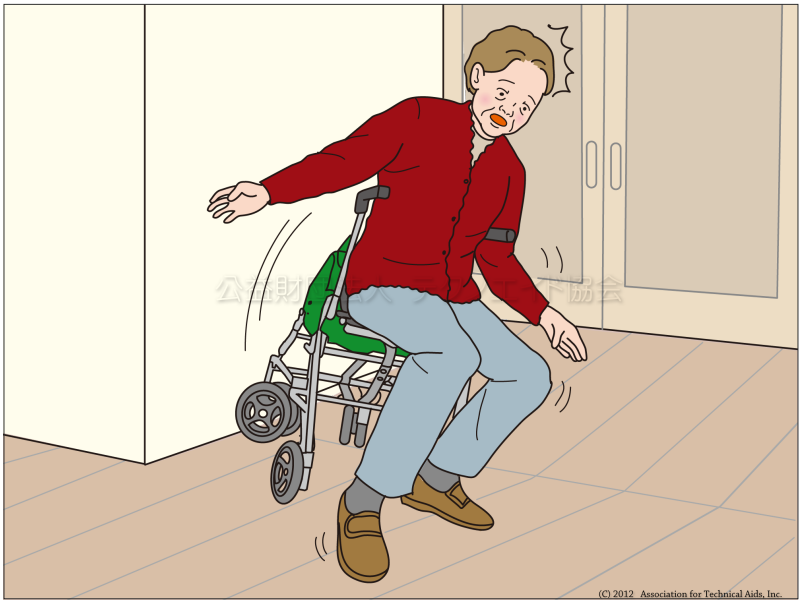
傾斜がある場所に歩行車と停めていすに座ろうとしたため、バランスを崩して転倒しそうになった

傾斜のある場所ではいかにブレーキを確実に操作しても転倒の危険が大きくなります。安全に利用するためには、その場に応じて危険を認識し、適切な判断ができる認知機能も重要です。

人：路面状況をよく確認せずに歩行車を停めた
人：ブレーキをかけ忘れていた
環境：傾斜のある場所だった
