福祉用具ヒヤリハット情報

Case：237

脚部が誤って装着されており、バランスを崩して転倒しそうになる

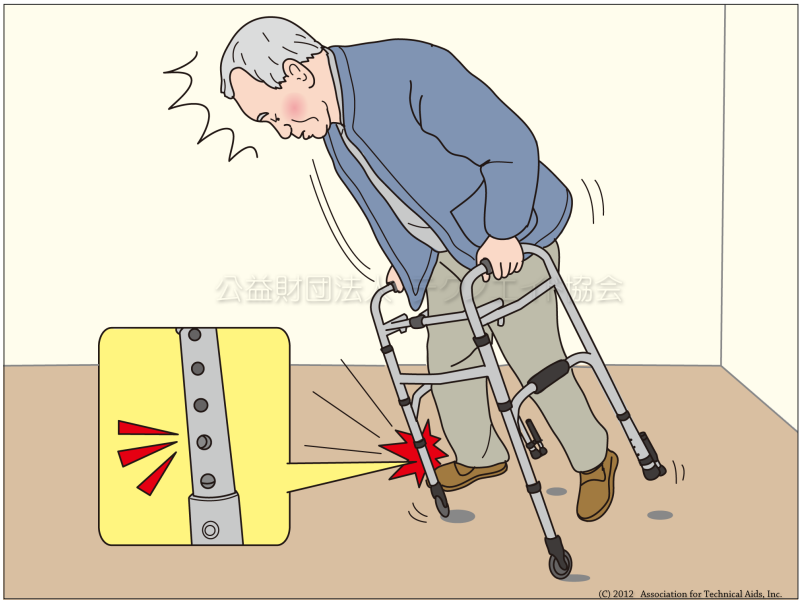
脚の高さ調節をするプッシュボタンがロックされておらず、加重をかけた際に脚が下がってしまい、転倒しそうになった

人：高さ調節をした後、ロックがかかっているかの確認を怠った
モノ：障害物にぶつかるなどして、プッシュボタンが押し込まれていた

歩行車の高さ調節については、基本的には提供した専門家が利用者の身体と適合させるものです。何らかの都合で高さを再調整したり、脚部を組み替えたりする際には、正しい組み合わせと高さに注意しましょう。
