福祉用具ヒヤリハット情報

Case：238

人の足をひいた衝撃で、バランスを崩しそうになる

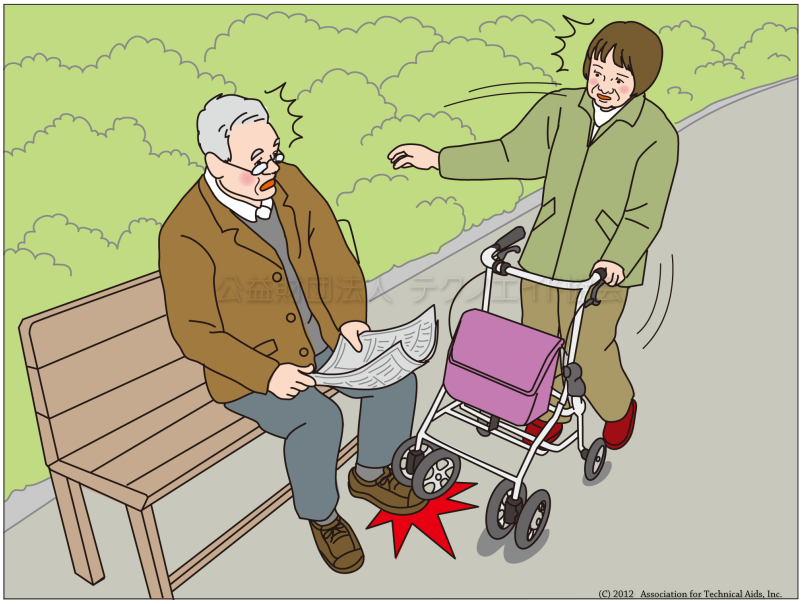
ベンチに座っていた人の足を歩行車でひいてしまい、キャスタが浮いたことでバランスを崩しそうになった

屋外での歩行車の利用では、段差や放置自転車など様々な障害物がありますが、人の足であってもそのような障害物になりえるという事例です。歩行車や杖を利用している人は、少しの段差や凹凸でもバランスを崩し転倒しやすいので、周囲の人の見守りや協力が安全を確保する上で大切になります。

人：前方をよく確認せず歩いていた
人：目測を誤った
人：とっさに障害物を避ける能力がなかった
環境：路面の状態から、ベンチの近くが一番通りやすかった
