福祉用具ヒヤリハット情報

Case：25

ベッドの背上げをしていた際に、腕をベッドの柵（サイドレール）に挟み、ケガをしそうになる

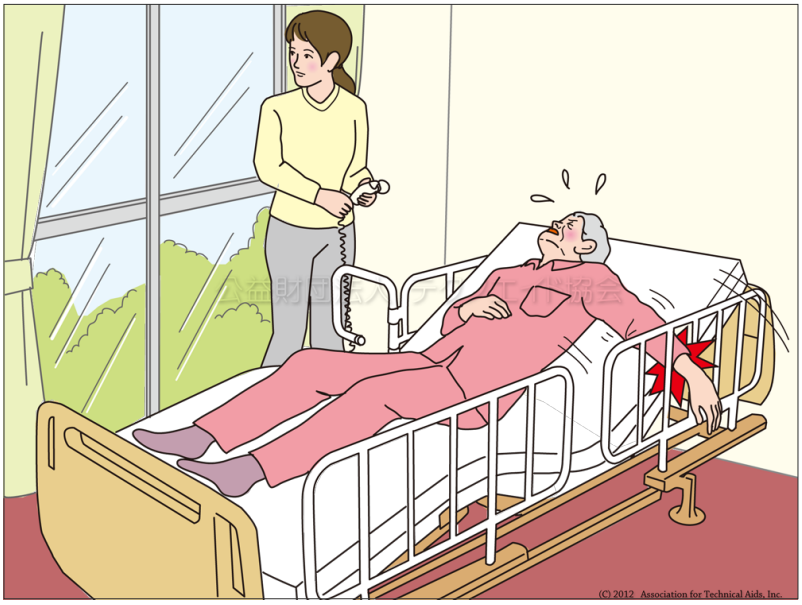
ベッドの柵（サイドレール）の隙間に利用者の腕が挟まっていることに気づかずベッドの背上げ操作をしていた

人：よそ見をしながらベッドの操作をしていた
人：ベッドの柵（サイドレール）の隙間に腕が入っていてもさほど危険に感じていなかった
モノ：サイドレールカバーなどで腕が出ないような対処をしていなかった

多くの事故が報告されている事例です。ベッドの柵（サイドレール）に限らず、ベッド用グリップでも起こります。介助者が操作する場合は、腕や足の位置を確認することが重要です。また、利用者の腕が麻痺を起こしている場合には、さらに注意が必要です。頻繁にベッドの柵（サイドレール）の中に手が入り込むような場合には、サイドレールカバーをつけるなどの対策を講じるべきでしょう。
