福祉用具ヒヤリハット情報

Case：258

本体と上がりかまちの隙間に足が挟まり、ケガをしそうになる

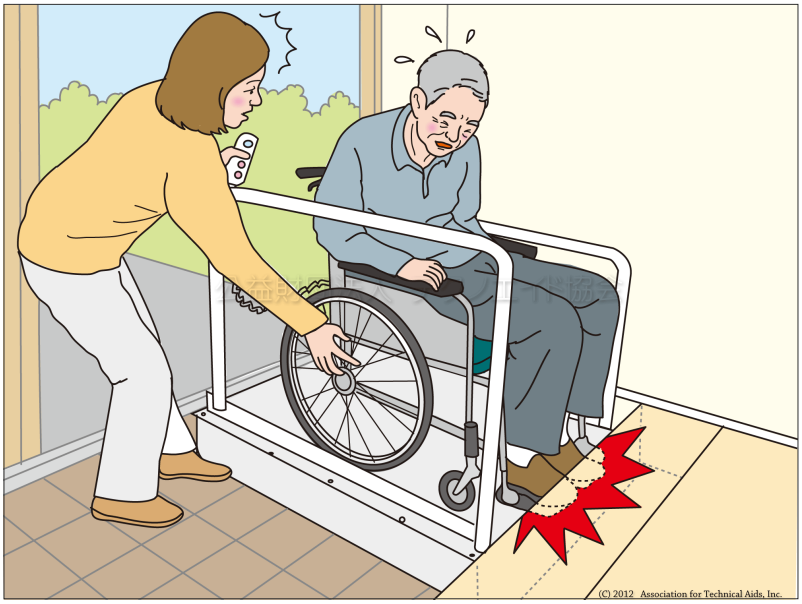
利用者の足が、上がりかまちのわずかな隙間に潜り込んでいることに気づかず操作したため、足を挟み込んでしまった

挟み込み易い箇所でありながら、安全対策がほとんど施されていない部分です。足が外に出ない工夫のある段差解消機もありますが、ティルトリクライニング機構を備えた全長の長い車いすでの利用では役に立たず、危険にさらされている場合もあります。設置時にかまちの蹴込みを埋める対策をすることで解決できます。

人：車いすの位置をテーブル面の前方に寄せすぎた
人：上がりかまちの隙間に挟む込むことを想定していなかった
人：よく確認せずに操作した
環境：足を挟む隙間があった
管理：このような危険が取扱説明書等に記載されていなかった
