福祉用具ヒヤリハット情報

Case：265

フットサポートに足をのせたまま立ち上がり、転倒しそうになる

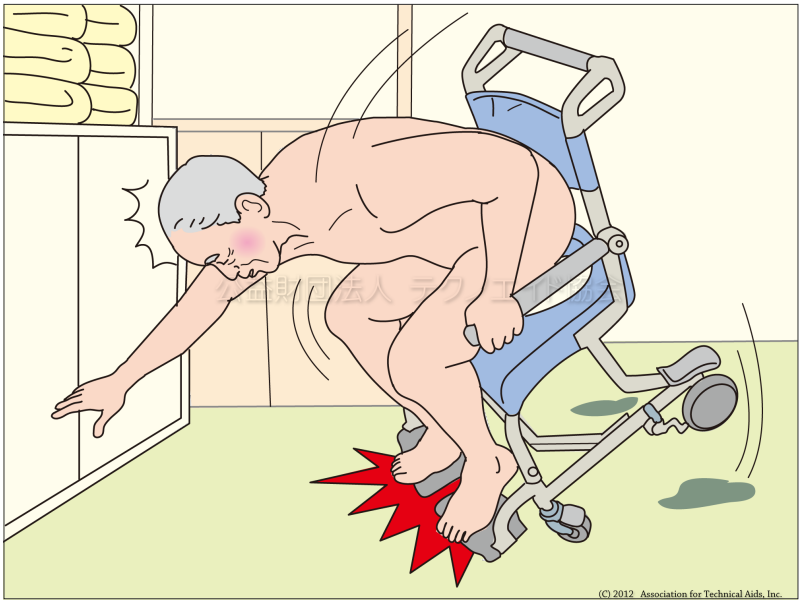
不意に利用者がシャワーキャリーのフットサポートに足を乗せた状態で立ち上がってしまったため、車体が前傾し転倒しそうになった

車いすで多く起こるヒヤリ･ハット事例ですが、フットサポートのあるシャワーキャリーでも同様のことが起きています。特にシャワーキャリーは車いすよりも小型なので、立ち上がろうとはしなくとも、背中を洗ったり、靴下をはくような身体を前傾させる場面でも前方にバランスを崩すことがあり、注意が必要です。

人：まさか立ち上がるとは思っていなかった
人：利用者から目を離していた
管理：このような危険を予知することを学ぶ研修が行われていなかった
