Case：266

足がすべってひっくり返りそうになる

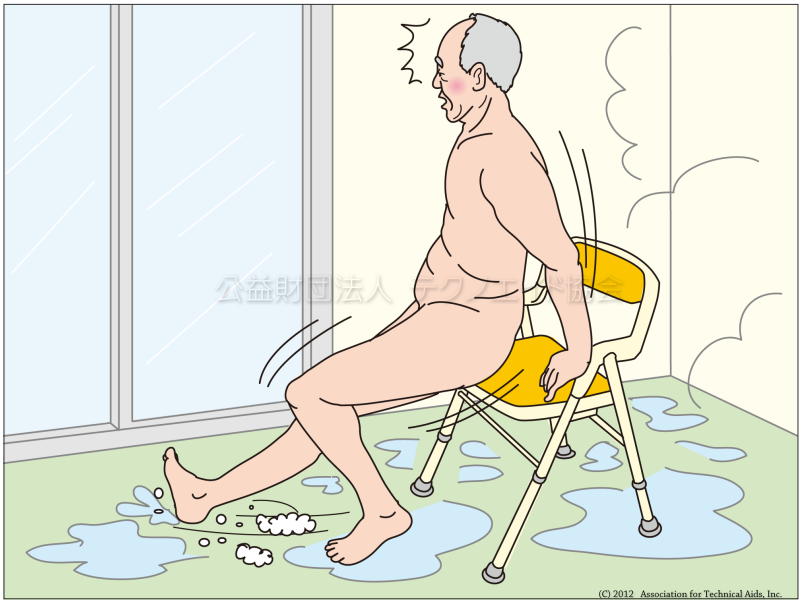
入浴用いすから立ち上がろうとしたところ、浴室床がすべり易くなっていたため、足をすべらした。

身体を洗って立ち上がろうとした際、足をすべらせて転倒しそうになった事例です。浴室では足元の床が石けんなどですべり易くなっていることが多く、転倒の危険が高い場所であるといえます。また、脚力の低下や関節が動かしにくくなった高齢者の中には、立ち上がりに勢いをつけるなど足をすべらせ易い動作をする人が多く、より安全な環境作りが求められます。手すりの設置やすべり止めマットの利用などを検討しましょう。

人：足元をよく見ていなかった
人：脚力が低下し、関節も動かしにくくなっていた
環境：排水が悪く、石けんの泡が溜まりやすかった
管理：床の掃除が行き届かず、すべり易くなっていた
