福祉用具ヒヤリハット情報

Case：267

前かがみになったところ、入浴用いすが前傾して転落しそうになる

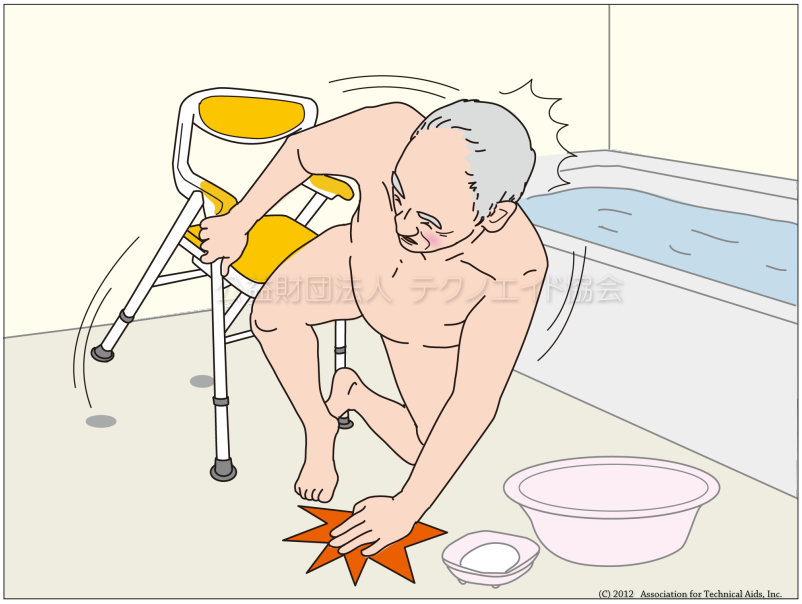
利用者が前かがみになったところ、突然入浴用いすのバランスが崩れて前傾し、座面から投げ出されてしまった

床に置いた洗面器に手を伸ばすなど、無理な姿勢で前かがみになったことなどが直接の原因ですが、浴室床の水勾配によっていす自体の安定感が欠けていた、利用者の脚力が低下しており、身体を支えられなかったことなども要因として考えられます。入浴用いすは、浴室内での立ち座りを補助する目的では効果的な福祉用具ですが、床に置いたものを取りづらくなるといった短所もあります。立ち座りだけではなく動作全般に気を配り、すべての動作が安全に行われるよう、洗面器置台の利用などを合わせて検討する必要があります。

人：かがまなければ取れないモノを床に置いていた
人：立ち上がりのことだけを考えて、床の洗面器に手が届きにくくなることを説明していなかった
環境：浴室だったので床面に排水のための勾配が付いていた
