Case：270

脚の高さが違っている状態で座ったため、転倒しそうになる

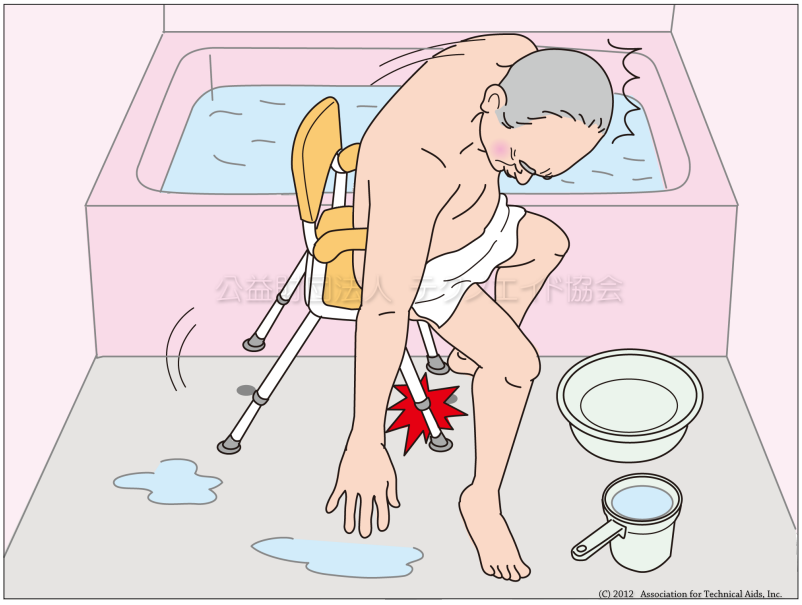
入浴用いすの脚が１箇所だけ長さが違っていたため、腰掛けた途端に傾いて転倒しそうになった

介助者が脚の長さを調整する際に、１本だけ短く調整してしまったことや、調節機構の経年劣化や水垢などの汚れでしっかりと固定されない状態で座ってしまったこと等が原因として考えられます。調整後の確認が大切なことはもちろんですが、長期間使用している製品では、定期的な点検や清掃を行い、使用に耐えない劣化がある場合には買い替えることも必要です。

人：あわてていて調節後の確認をしていなかった
モノ：長さの調節の際、目安となるようなメモリが付いていなかった
モノ：調節機構に水垢汚れがあり、しっかりと固定できない状態であった
管理：脚の調節機構を点検確認していなかった
