福祉用具ヒヤリハット情報

Case：279

座面の端に座ってしまい、バランスを崩して転倒しそうになる

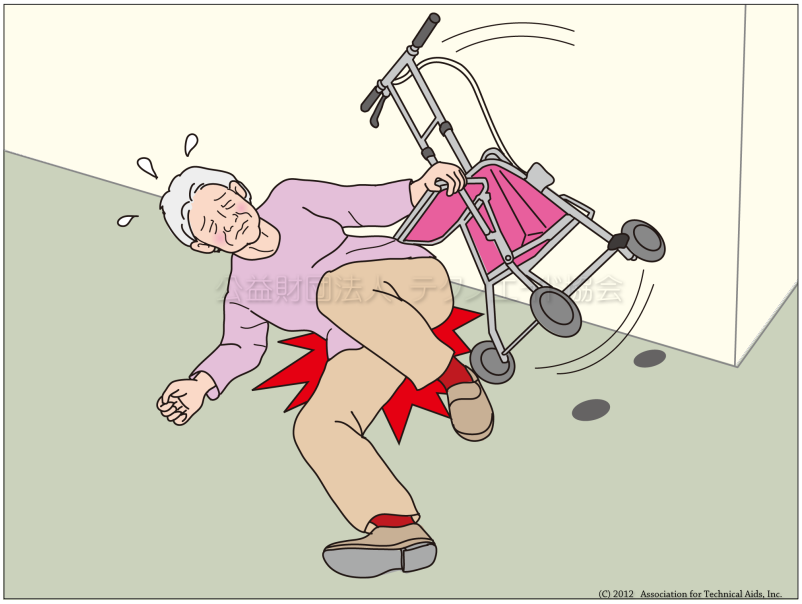
休憩をとるためいすに座ろうとしたが、いすの端に腰掛けたため、本体ごと転倒してしまった

小型のシルバーカーでいす自体が小さかったことが要因の一つと考えられます。シルバーカーには様々な大きさがありますが、歩行や座るときの安定感、ひじ掛けの有無、ブレーキのかけ易さなど、安全性を第一に選定することが大切です。見た目や機能にとらわれて、利用者の能力にそぐわない製品を選定すると、この事例のようなヒヤリ･ハットが起こり易くなります。提供者には、機能面のみを強調した説明にならず、安全につながる製品の特長、危険につながる短所などを分かりやすく説明することが求められます。

人：いすの端に腰掛けてしまった
モノ：シルバーカーが利用者に合っていない
