福祉用具ヒヤリハット情報

Case：283

ステップが足と接触し、ケガをしそうになる

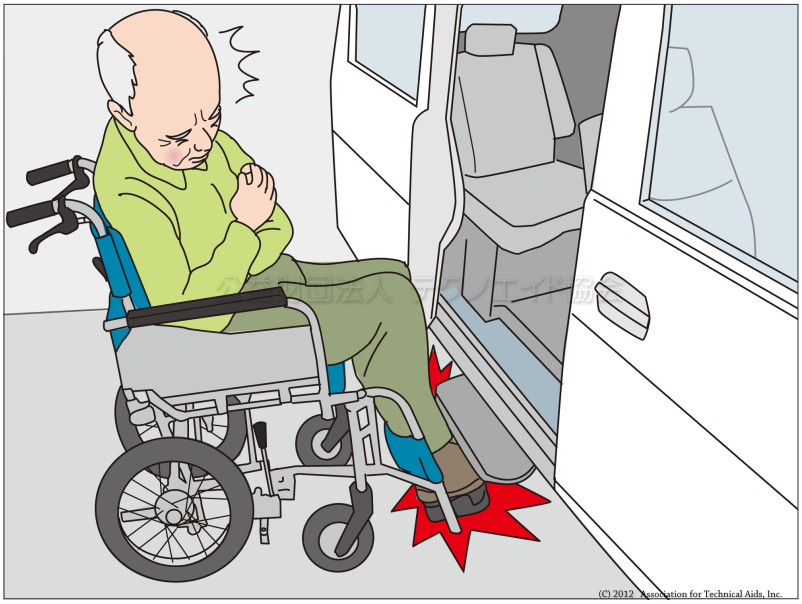
車両に乗り込むため車いすで待機していたところ、自動で出てきたステップが利用者の足と接触してしまった

車に乗り込むためのステップはドアの開閉に連動するものが一般的ですが、この事例の福祉車両は、サイドブレーキと連動してステップが出てくる構造であったため、運転手である介助者は運転席にいて、車いすと車両の間隔を把握できなかったとのことです。このような製品の構造に起因する危険性をあらかじめ想定することで、注意を喚起し、ミラーで確認するなどの安全確保が可能となります。普段から想定される危険性を話し合い、認識しておくことが事故防止には有効です。

人：利用者の足先がステップとぶつかってしまう位置に車いすを停めてしまった
人：ステップが自動で出てくることを知らなかった
モノ：ステップが出てくることを表示する注意喚起がなかった
