福祉用具ヒヤリハット情報

Case：287

雨のため介助者の足がすべり、転倒しそうになる

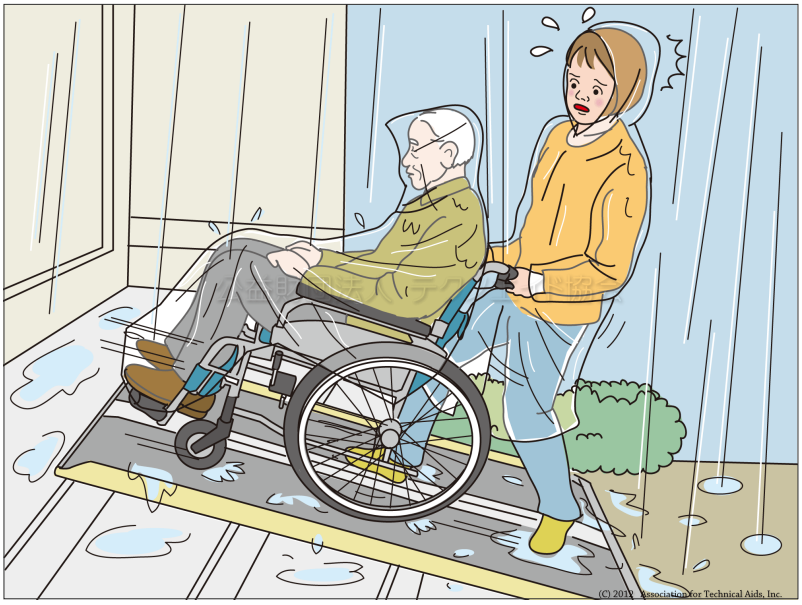
雨のためスロープの路面がぬれており、介助者の足がすべってしまった

可搬形スロープの走行面にはすべり止めが施されていますが、雨天時などでぬれている時には十分な効果を発揮できません。また、スロープの長さが短く傾斜が急な時には、ぬれることによってより危険度が増すと考えられます。安全を確保する観点から、スロープの傾斜は余裕をもってゆるやかに設定し、またぬれている時などは使用を控えるなどの配慮が必要です。

人：すべり易い靴を履いていた
人：雨だったがどうしても外出しなければならなかった
モノ：雨などでぬれるとすべり易くなる
