福祉用具ヒヤリハット情報

Case：288

傘を持ちながら下りようとして、脱輪しそうになる

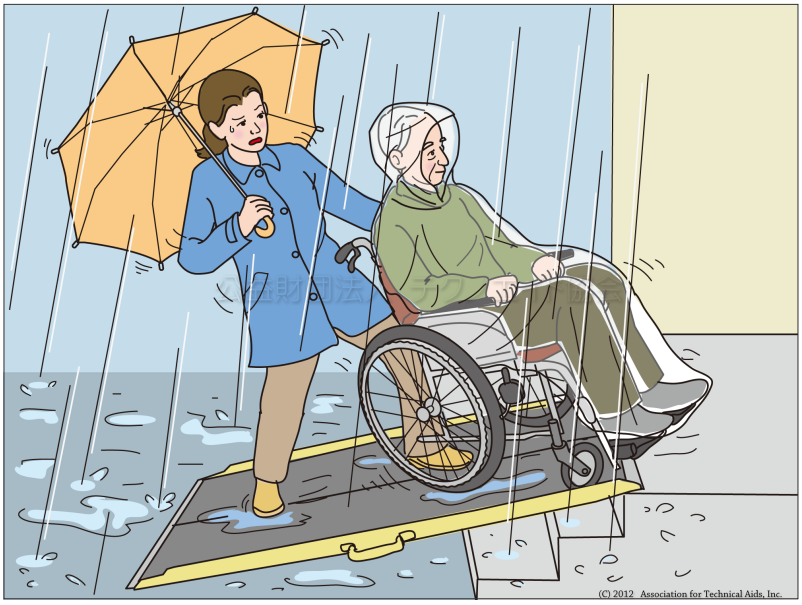
片手に傘を持ちながらスロープを下りようとしたため、うまく操作できず地面に転落しそうになった

スロープの走行面がぬれていてすべり易くなっている要因もありますが、この事例で重視する点は、車いすのブレーキを左右均等にかけなかったことだと思われます。ブレーキは左右別々に機能するものが多く、均等に握らないとまっすぐに止まれない可能性があります。また、調整不足などで左右の効きに差があると同様の危険が起こりやすいので、メンテナンスの際には確認するようにしましょう。

人：傘をさしながら車いす介助をしていた
モノ：雨などでぬれるとすべり易くなる
