福祉用具ヒヤリハット情報

Case：289

転倒した際、手すりの隙間に頭を挟んでしまう

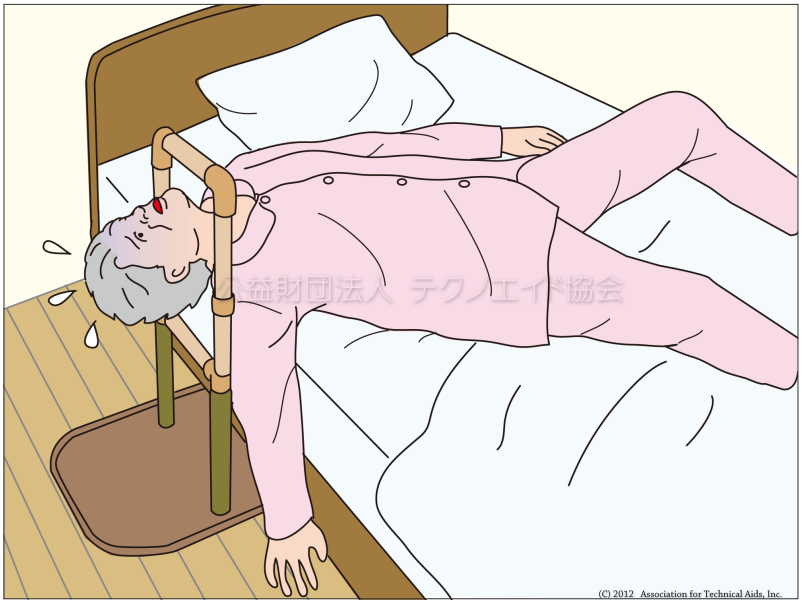
転倒したはずみで首が床置き形手すりの隙間に入り込んでしまい、抜けなくなってしまった

実際に死亡事故が起こってしまった事例です。手すりは転倒を防いだり、立ち上がりを補助する目的で使用するものですが、配置が不適切であったり、本来手すりを安全に使用できない人に用いたりすることで、かえって危険になってしまうことがあります。適切な配置を検討し、十分に説明することはもちろんですが、利用すること自体が適切であるかどうかの判断が重要です。

モノ：ちょうど頭が入り込んでしまう隙間があった
環境：設置場所が悪かった
