福祉用具ヒヤリハット情報

Case：290

上昇する際の車いすの向きを誤り、足先がサッシ枠に挟まれそうになる

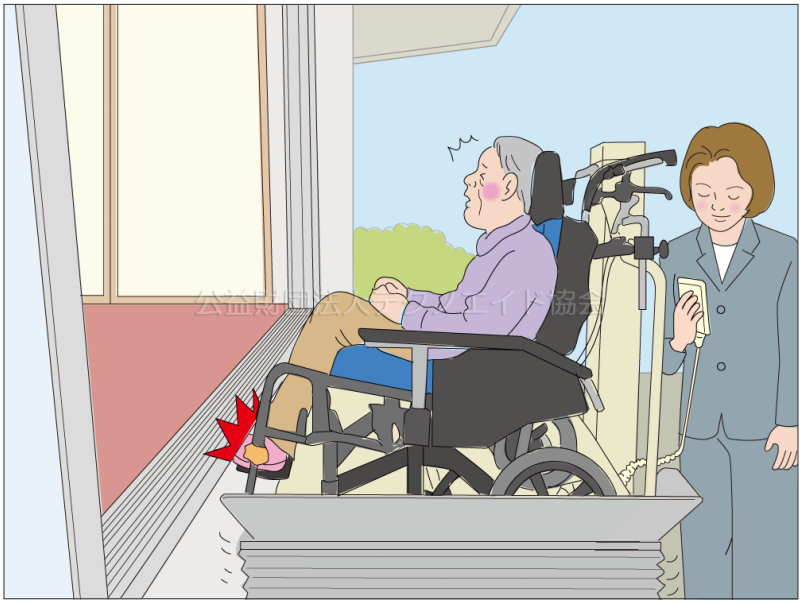
車いす用昇降機で昇降をする際に、本来上段側に到着した後に行う方向転換を下段側でおこなったため、足先がテーブルからはみ出し、サッシ枠に挟み込みそうになる

テーブル面上での方向転換を想定した車いす用昇降機機種では一般的には上昇し上段床面に到達した後に方向を変える操作手順となります。このケースは誤って下段で方向転換をしたことで足を挟み込みやすい状況を作ってしまったことが直接の要因です。サッシ枠の下に足が入りにくいように板を設置するなど工夫をすることも大切です。

人：利用者の足が挟まれる危険があることを知らなかった
人：操作手順を理解していなかった
人：上段に上がってからの介助を横着しようとした
モノ：車いすが全長の長い機種だった
環境：サッシ枠が挟み込みやすい形状だった
環境：壁から突出しているサッシ枠（蹴込み）を解消していなかった
