Case：293

傾斜地に駐車したため、車いすが後方に動き転落しそうになる

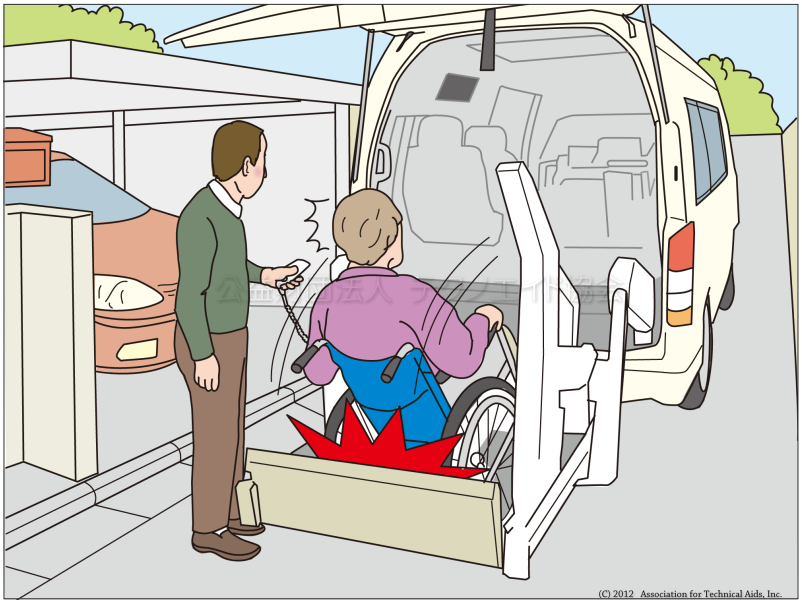
駐停車した場所がわずかに傾斜がついていたことに気づかず、リフトで下降中にブレーキをかけていなかった車いすが後方に動いて転落しそうになった

事故は複数の要因が重なり合って起きてしまうものです。これは実際に死亡事故につながってしまったケースで、普段駐車しているスペースが使えずに傾斜地に停めたこと、車いすタイヤの空気圧が不十分でブレーキが十分に効かなくなっていたこと、介助者がよそ見をしていたことなどの要因が重なって重大な事故につながってしまいました。これらの要因の一つひとつをヒヤリ･ハットとして認識し、重大な事故を未然に防ぐことが重要です。

人：傾斜のある場所に車を停めてしまった
人：傾斜があることに気づかなかった
人：車いすのブレーキをかけ忘れていた
モノ：傾斜地での使用を制限する機能や表示がなかった
