Case：298

エレベーターのドアレールの隙間にキャスターがはまり込み転倒しそうになる

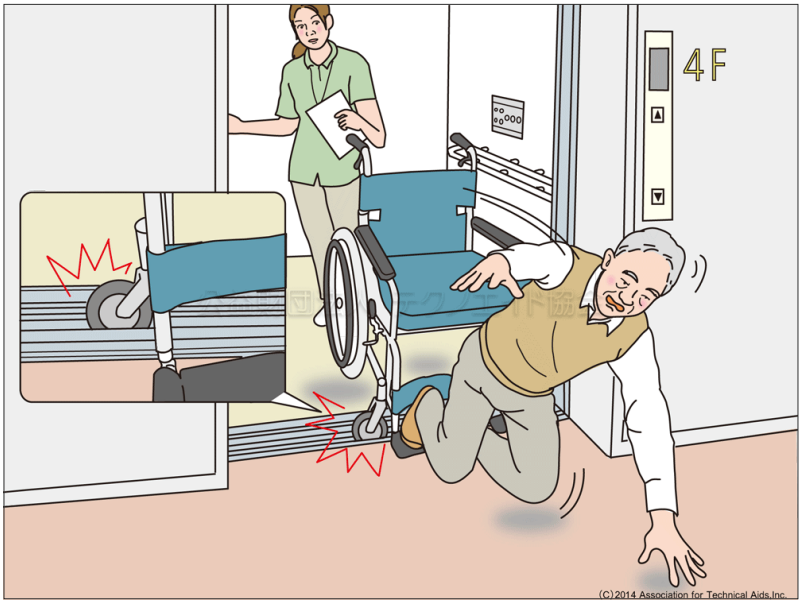
施設内での車いす単独移動の許可が出ていたので、エレベーターを利用していたが、入り口付近で方向転換をしようとしてキャスターが挟まってしまった

人：車いすの操作に不慣れであった
人：ドアの隙間があることに気が付かなかった
人：ドアが閉まってしまいそうで慌てていた
モノ：キャスターが細く、はまりやすいサイズであった
環境：回転できそうな広さがあった

車いす等での一人での移動を許可する場合は、単に基本操作の可否だけで判断するのではなく、段差や溝など住環境の危険も理解して安全に移動できる操作技能の修得が必要条件になります。また、ドアレールの隙間などの環境的に危険な場所に関しては注意喚起を促すような表示も考えましょう。
