Case：299

キャスターを持ち上げて段差をあがろうとしたら、車いすが横にずれ転倒しそうになる

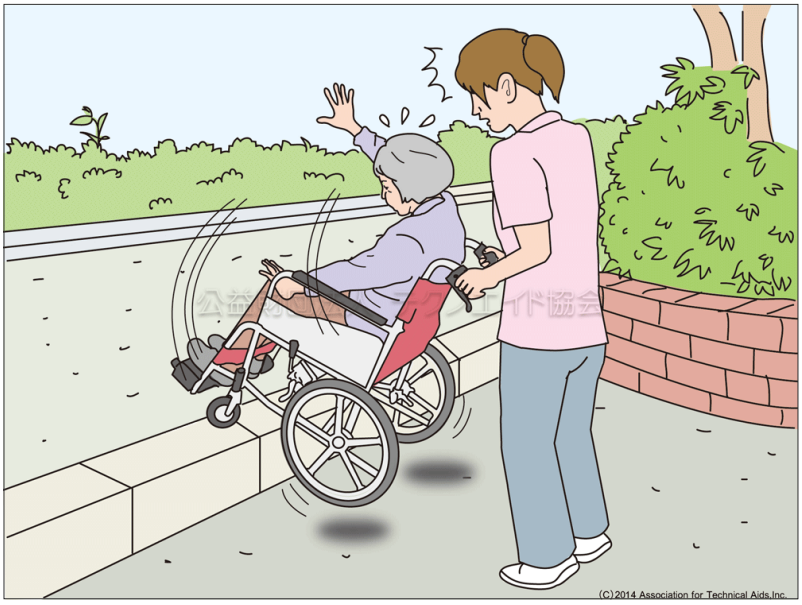
段差をあがろうとティッピングレバーを操作しキャスターを段上に上げたのち、ハンドルを持ち上げた。段差には左右方向の傾斜があった

大車輪が段差の角（段鼻）に当たっていないまま持ち上げる誤った方法で段差昇降を行うと、車いすの動きが不安定になります。特に段上に傾斜がある場合、大車輪を持ち上げてしまうと低い方向へ流れます。大車輪を段差の角にしっかりと当て、車いすを持ち上げず前方に押し出す正しい操作方法の習得が大切です。

人：正しい操作方法を習得できていなかった
環境：段差上に傾斜があった
環境：正しい操作方法を教えてくれる人がいなかった
