福祉用具ヒヤリハット情報

Case：303

送迎車に乗車中、急ブレーキ。車いすは固定されていたが、人の体は前方に投げ出されそうになる

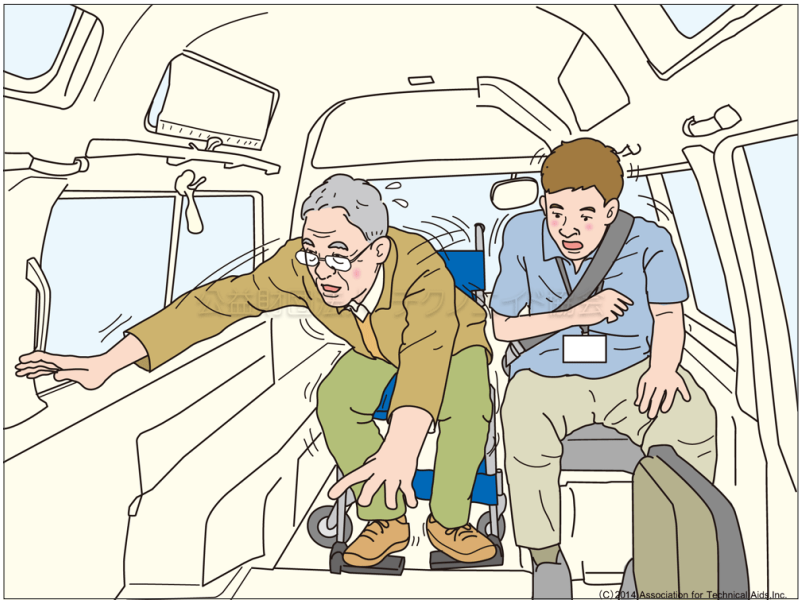
車いすの固定はしっかりと出来ていたが、本人が苦しがるので車両のシートベルトはつけていなかった。まさか、急ブレーキがかかるとは考えていなかった

人：車いすのシートベルトをしていたので、大丈夫と思っていた
人：送迎が忙しく、シートベルトが面倒くさくなって義務を怠った
モノ：操作が複雑で、操作しにくいシートベルトだった

車両に乗車中のシートベルトは、一般の座席でも車いすでも同様に必要な安全装置です。車いすにも座位保持用の安全ベルトが装着されている場合がありますが、車両のものとは目的が違いますので、必ず車両のシートベルトを装着しましょう。
