Case：308

浴槽縁に腰掛けていたら、バランスを崩し滑り落ちそうになる

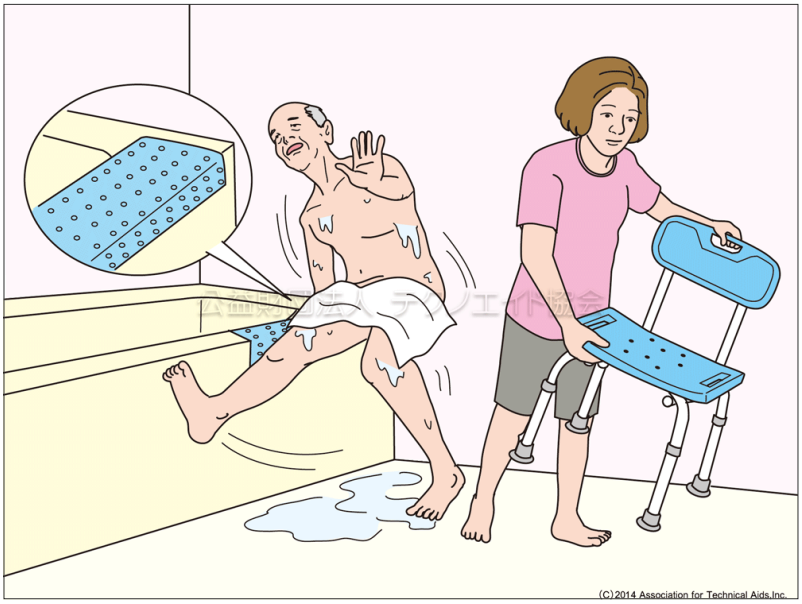
洗体後、入浴用いすを片付けるために浴槽縁に腰掛けていたが、介護者が目を離しているすきに滑り落ちそうになった。滑らないように滑り止めマットを浴槽縁に張り付けていたが、手すり等なかった。

本来座る形状ではない浴槽縁に腰掛けていたことなどが原因と考えられますが、それにつながる遠因として、用具の選定が不適切であった可能性があります。座位で浴槽を跨ぐのであれば、それに適した形状の入浴用いすやバスボード等の適切な用具の選定と使用をするべきです。入浴用いすを片付けなければならない理由も検討し、適切な用具の利用で解消されるかもしれません。

人：慣れている介護手順で、危険があると感じられなかった
人：座位バランスに余裕がない状態であった
環境：床面タイルが滑りやすかった
環境：狭くて椅子があると入浴中本人の身体を支えてあげられなかった
