福祉用具ヒヤリハット情報

Case：317

無理な介助で移乗中に車いすのブレーキレバーにお尻を強打し、ブレーキレバーが曲がってしまう

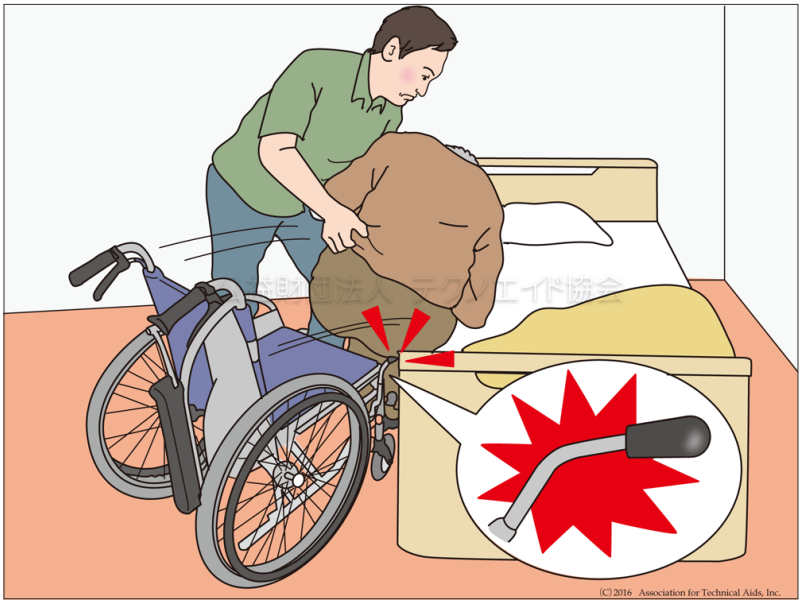
ベッド・車いす間での無理な介助での移乗中に車いすの延長ブレーキがお尻がぶつかり、ブレーキレバーが曲がってしまった

延長ブレーキを使っている場合に起こりやすいトラブルです。
車いす・ベッド間の移乗介助の方法やその際の車いすの準備に関して、再検討が必要です。

人：力まかせに移乗させようとした
人：本人の身体機能から、そもそも持ち上げる介助方法が適切ではなかった
環境：介助者から延長ブレーキが見えにくかった
