Case：320

## リクライニング車いすにバスタオルを敷いて座っていたところ、ずり落ちそうになる

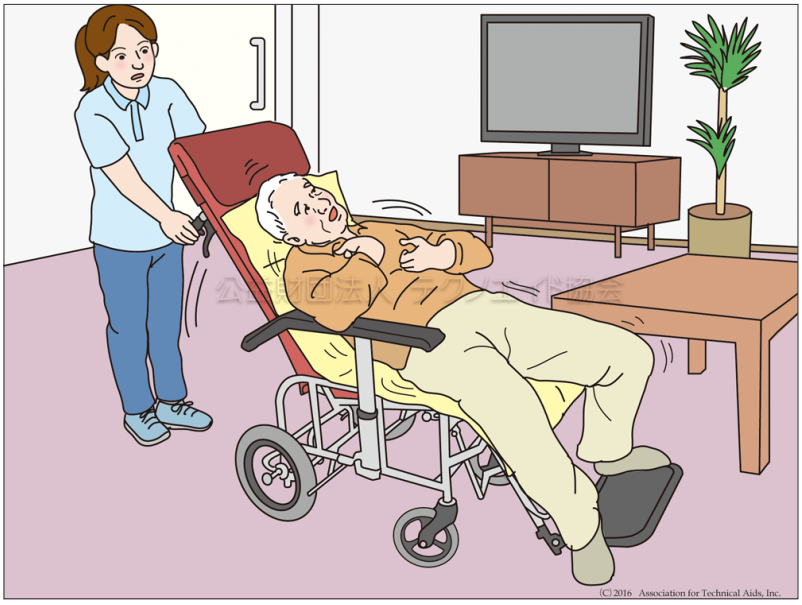
リクライニング車いすにバスタオルを敷いて座っていたところ、ずり落ちそうになる

重度の全身性機能障害の人の車いす座位の時に、移乗時に使用したバスタオルを敷きっぱなしにすることはよくありますが、一度リクライニングを倒した状態から戻そうとすると、前方へずれていくことがあります。 また、着衣の素材によってもすべりやすくなります。
チルト機能のある車いすに変更し、座面を後方に少しチルトした状態から、リクライニングを戻すと、前方へのずり落ちは防げます。

人：ずり落ちない介助方法をしらなかった
モノ：車いすにチルト機能がついていなかった
モノ：タオルを敷くことですべりやすくなっていた
