Case：323

左右のフットサポートの間に足首が挟まりケガをしそうになる

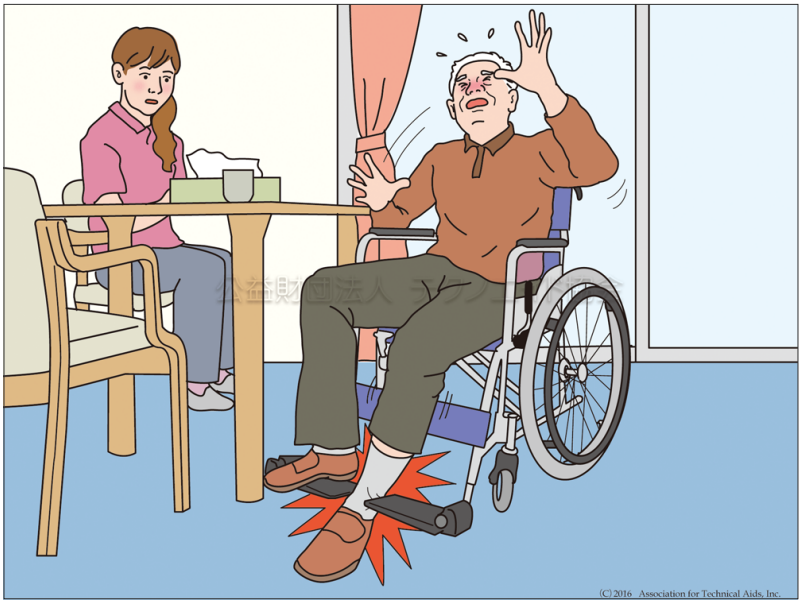
車いすで過ごしていた時に、左右のフットサポートの間に足首が挟まり、ケガをしそうになった

足首は筋肉や脂肪組織が少なく、傷になりやすい部分です。外出時には靴を履いているので落ちにくいですが、自宅内で靴下を履いている場合は滑って落ちやすくなります。下肢の麻痺や感覚障害、筋力低下のある人に起こりやすい事例です。

人：下肢の麻痺や筋力低下でうまく足の位置がフットサポート上に保持できなかった
人：靴下がフットサポート上で滑りやすかった
モノ：左右のフットサポートの間があり、足が落ち込みやすい構造だった
管理：介護者の注意が不足していた
