福祉用具ヒヤリハット情報

Case：336

急坂を登っているとき、前輪が浮いて後方に倒れそうになる

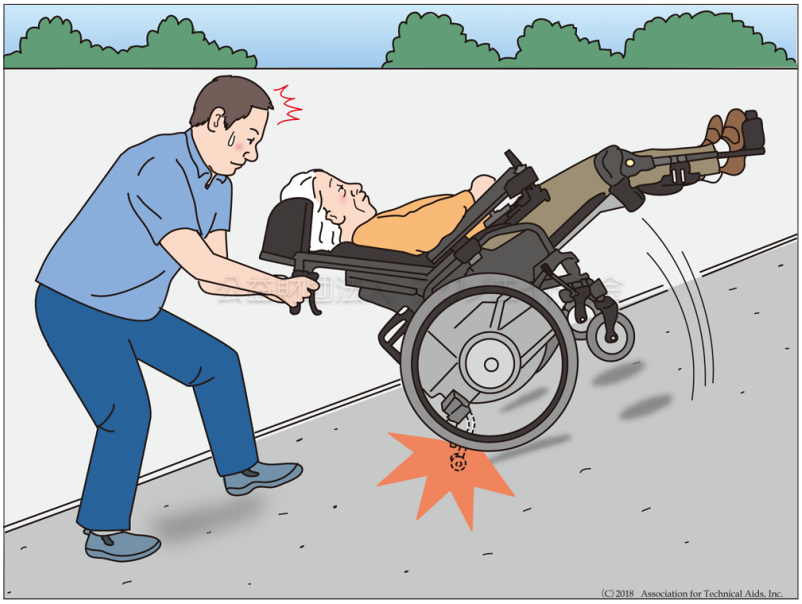
リクライニング型簡易電動車いすの利用者がリクライニングした状態で上り坂を登っていて、前輪が浮いて後方に転倒しそうになった。転倒防止バーは解除してあった。
介助者が後方で抑えて事なきを得た。

簡易電動車いすの転倒防止バーは屋外での段差移動の際に引っかかることがあり、解除している人が少なくありませんが、重心が後方にかかると、車いすごと後ろに転倒するため非常に危険です。この利用者の場合、リクライニングしていた、急な登り坂だったことが後方重心の原因です。転倒防止バーを解除したままでの移動は行うべきではありません。段差昇降後、転倒防止バーは速やかに再設定しましょう。

人：転倒防止を解除し、リクライニングした状態で急坂を登った
モノ：転倒防止バーが解除されていた
環境：急な上り坂だった
管理：転倒防止バーの安全対策の徹底が介護者にできていなかった
