福祉用具ヒヤリハット情報

Case：337

アームサポートがなかなかはまらず指を挟みそうになる

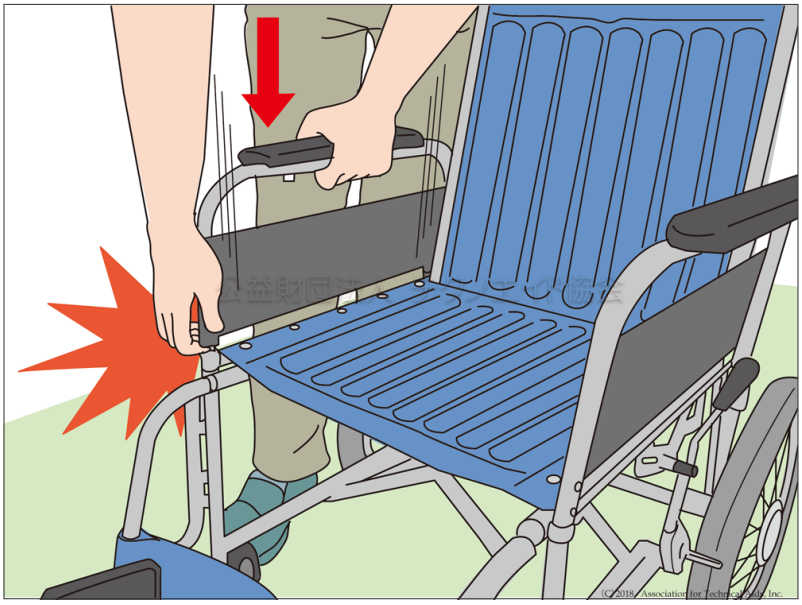
固定ボタンを押しながら勢いよく差し込んだ。
フレームのゆがみや固定ボタンの動きが悪くなっていた。

古い病院や施設では旧式の車いす等の福祉用具が現在でも使われている場合が少なくありません。修理対応で解決する場合もありますが、耐用年数を超えての使用は安全対策が不十分となるのでそれ自体が危険行為です。

人：ボタンの指の押し込み具合とアームサポートの差し込み方が悪かった
モノ：旧式のもので、着脱しづらかった
環境：耐用年数を超えて、古い福祉用具を使っている施設であった
管理：耐用年数を超えた福祉用具を交換できていなかった
