福祉用具ヒヤリハット情報

Case：338

介助のために外していたサイドレールを、ベッドの下降操作により挟み込み、変形しそうになる

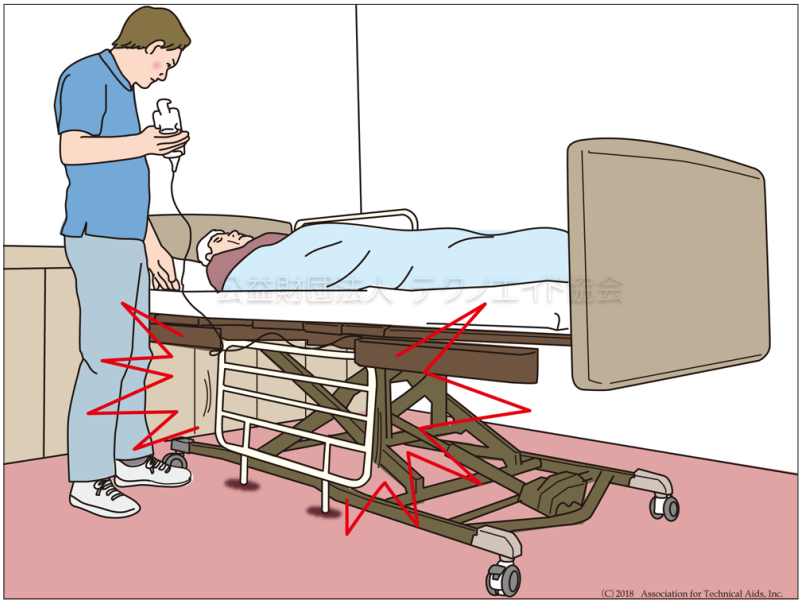
おむつ交換の介助の際、サイドレールを外して保管していた。
ケアが終わりベッドを下降させる際に挟んでしまい変形しそうになった。

人：ベッドの下を確認せずにベッドを下げた
環境：部屋が狭く、ベッド下や横にモノを置かざる負えない状況があった
管理：ベッド下にベッド柵やごみ箱等を置かない注意喚起や指導が不十分だった

介護者がベッドの高さを高くしておむつ交換等の介助をすることが良くあります。狭い部屋では、サイドレールを遠くに置けなかったり、誤ってゴミ箱や未使用のおむつがベッド下に収納されていることがあります。ベッド昇降の際は、挟み込みに注意しましょう。
