Case：35

酸素チューブがベッドの隙間に挟まり、酸素が十分に供給されなくなる

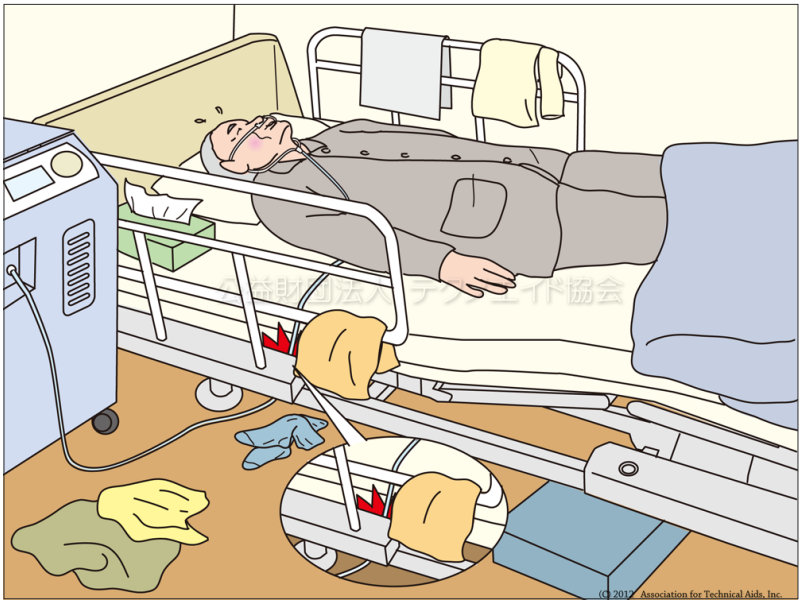
背上げの際、酸素チューブが可動部に挟まったが、介助者はすぐには気がつかなかった

人：ベッドの可動部に酸素チューブが挟まることを想定していなかった
モノ：使用上の注意を促す表示がなかった
環境：布団などで、酸素チューブの位置がわかりにくかった

ベッドには多くの挟み込みやすい箇所があり、背上げや高さ調整などの操作をするときには、酸素チューブが挟み込まれていないか確認することが重要です。また、このようなヒヤリ・ハットを起こさないためには確認しやすい環境も重要ですので、ベッド周りは整理整頓しておきましょう。
