Case：351

玄関掃除で床を濡らしたため、突っ張り型手すりがずれてしまう

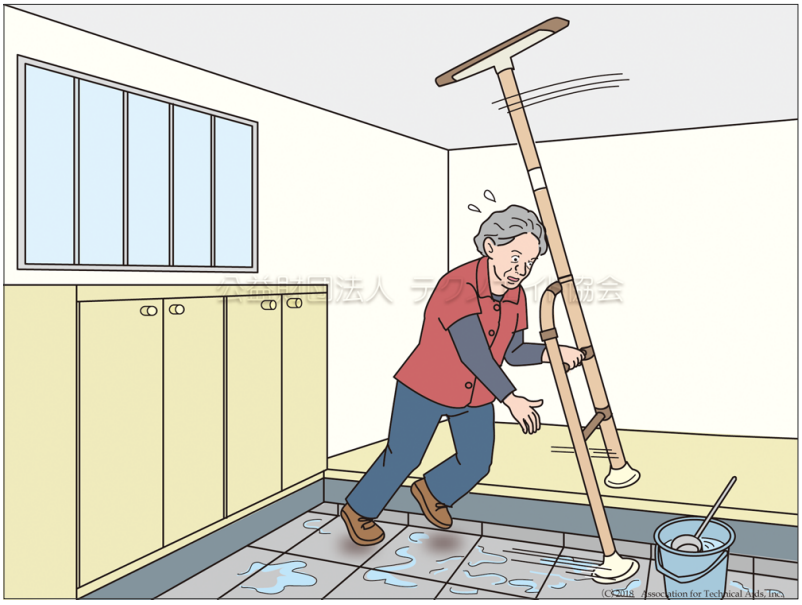
玄関上り框の昇降補助として突っ張り型手すり土間に設置したが、家族が掃除の際に土間に水をまき、ずれやすくなっていた。

突っ張りがゆるむと外れることは取り付け時に説明しますが、玄関に水をまいて掃除することまで予測できなかったようです。床面が濡れ、摩擦が減ったことでずれやすくなっていたと考えられます。設置時の説明に土台が濡れるとずれることを加えましょう。

人：玄関土間に水を撒いて掃除した
人：昇降時に手すりを引っ張った
モノ：手すりの土台が濡れて滑りやすくなっていた
環境：滑りやすいタイル床だった
管理：水に濡れると土台が滑ることを伝えられていなかった
