Case：358

離床を感知できず、自力移乗で転倒しそうになった

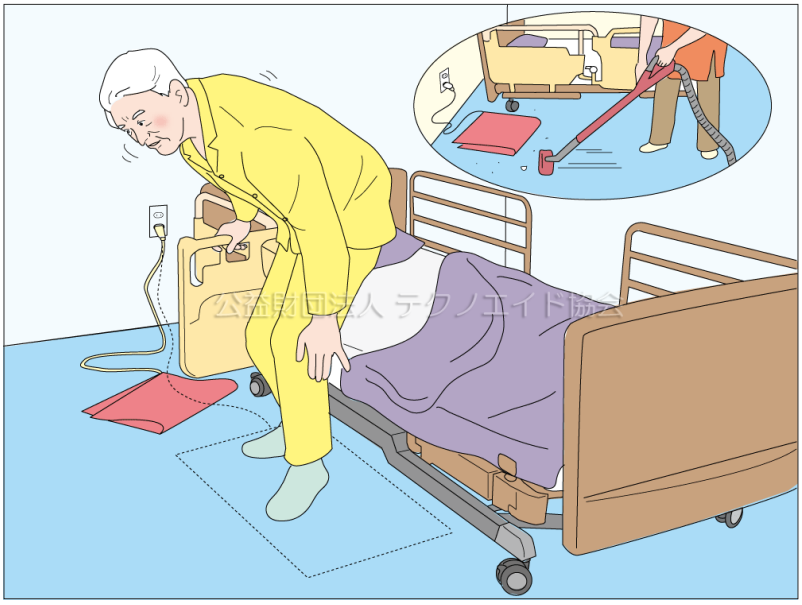
センサーマットが定位置になかったため、離床を感知できず、介助レベルの利用者が自力で移乗し転倒しそうになる

コールボタンで介護職員を呼ぶことができないため、センサーマットで離床確認をしていました。誰かがセンサーマットを動かしたため、定位置になく、離床を感知できず、介助レベルの利用者が自力で移乗し転倒しそうになりました。定期的にセンサーマットの設置状況の確認が必要です。

人：利用者がコールボタンで介護職員を呼べなかった
モノ：誰かがセンサーマットを移動し、戻し忘れていた
管理：センサーマットの設置状況の確認が必要
