福祉用具ヒヤリハット情報

Case：361

昇降リフトが利用者の車いすに接触し、転倒しそうになった

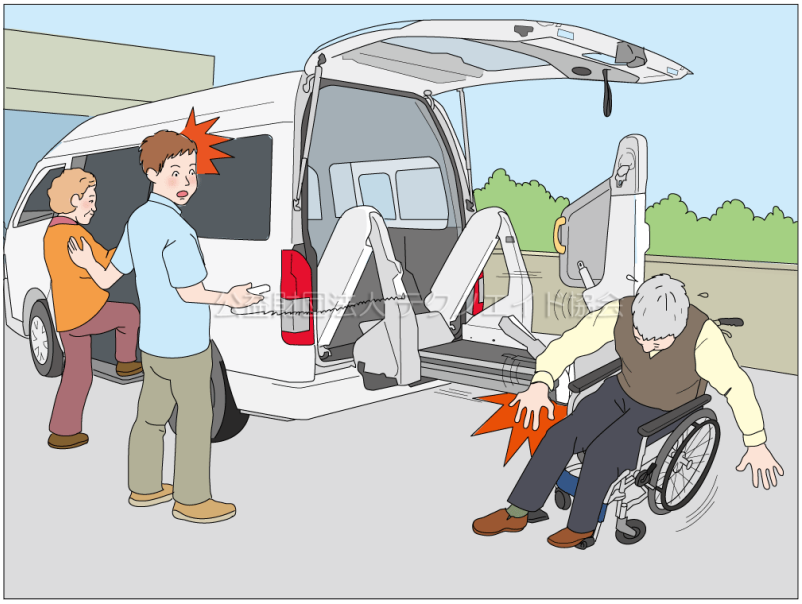
送迎車両の昇降リフトが待機していた利用者の車いすに接触し、転倒しそうになった

送迎車両の昇降リフトが待機していた車いすに接触し、転倒しそうになった事例です。リフト操作をしていた人が別のことに気を取られていたことと、車いす利用者を連れてきた介護職員の待機位置が悪かったために生じました。リフトの操作によっては、挟み込み等の重大事故につながるリスクがあります。圧迫力が強いため、慎重な操作や安全確認が必要です。

人：リフト操作をしていた人が別のことに気を取られていた
人：車いす利用者の待機位置が悪かった
管理：大事故を予防する慎重な操作や安全確認が不足していた
