福祉用具ヒヤリハット情報

Case：38

マットレス止めが利用者の腿（もも）にあたり、ケガをしそうになる

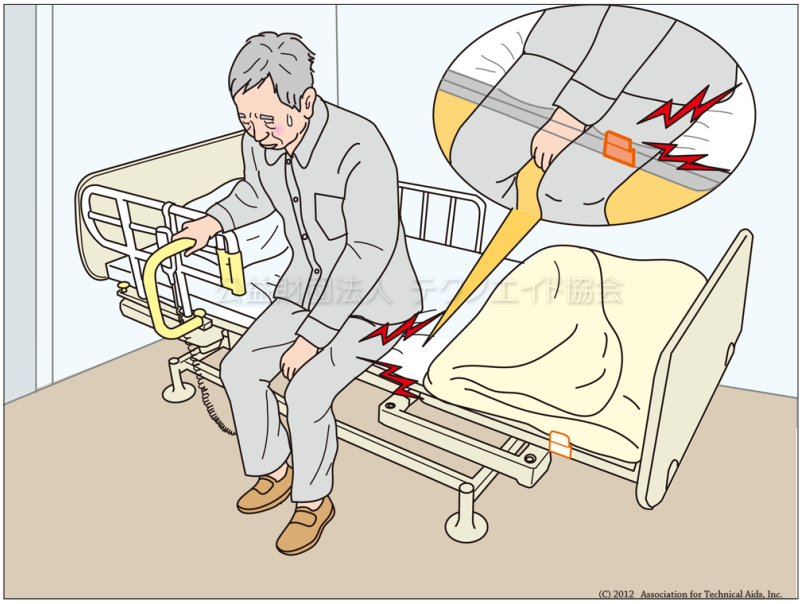
マットレス止めが中央寄りに取り付けられていたため、ベッドで端座位になった際に、腿（もも）にあたった

人：マットレス止めの位置を意識していなかった
環境：不適切な位置にマットレス止めを配置してある

マットレス止めは正しく配置されていたのでしょうか？機種によっては、任意の位置に設置できるものもありますが、このようなことがないよう配慮して設置すべきでしょう。またマットレスの厚さや硬さなどに起因することも考えられます。
