Case：381

## 電動車いすで走行中、足がフットプレートと地面の間に巻き込まれそうになる

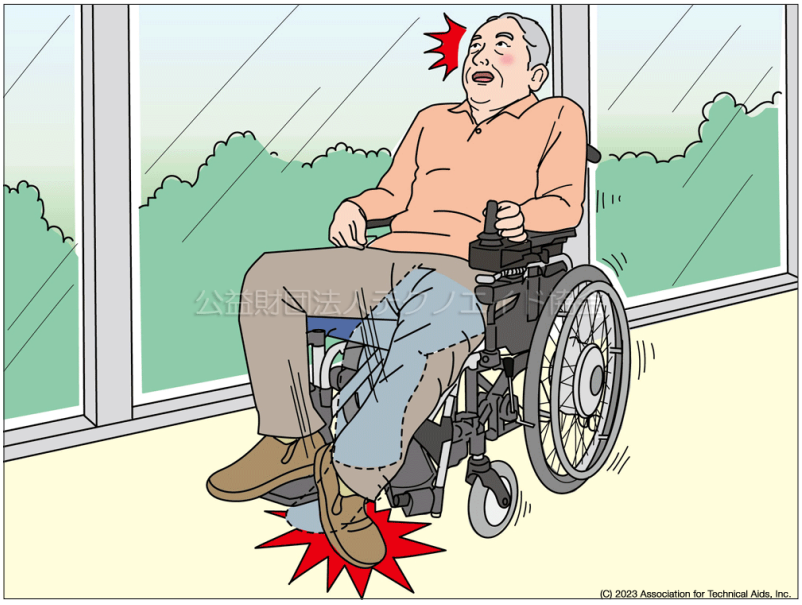
電動車いすのフットプレートが定位置からズレたまま利用していた結果、前方から足が脱落し地面と接触、巻き込まれそうになる

電動車いすに限らず、フットプレートの前方から足が落ちるというヒヤリハットは、そもそも座位が崩れ臀部位置が前方に滑り出ている状態で起こりやすくなります。さらにこのケースではフットプレートが適切な位置からズレており、日常的な保守点検にも問題があったと考えられます。

人：股関節が固く、腰を座面奥に入れた適切な座位が取りづらかった
モノ：狭い場所を通ることが多く、頻繁にフットプレートを壁にぶつけていた
モノ：フットプレートが日常の利用で壁にぶつけるなどして後方にズレており、足が落ちやすい状態だった
環境：車いすを点検整備してくれる人がいなかった
管理：購入して利用している車いすで、保守点検が行われていなかった
