福祉用具ヒヤリハット情報

Case：385

踏切で降りてきた遮断棒に引っ掛って転倒し、電車にはねられそうになる

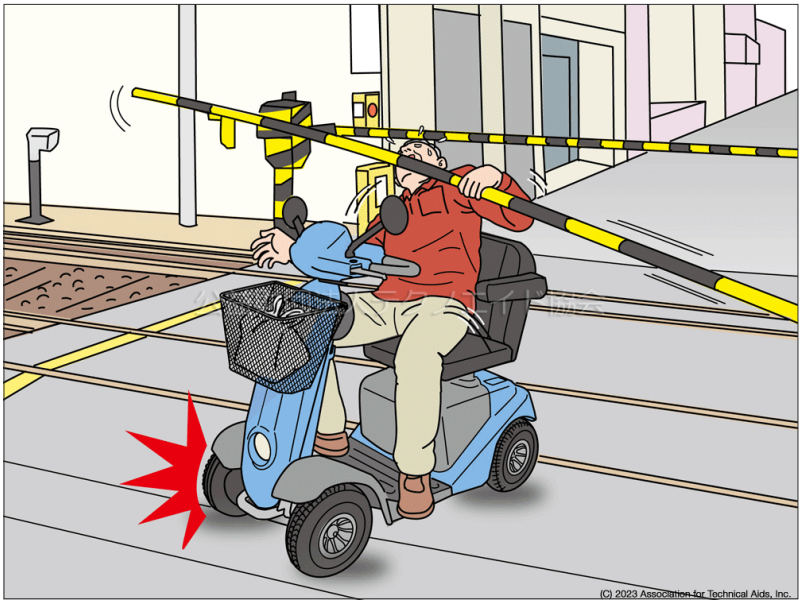
踏切を渡り終える直前に下りてきた遮断機に身体が引っかかって転倒し、列車にはねられそうになった。

遮断棒は、踏切内に取り残されないように車両であれば押し壊して、歩行者であればくぐり抜けて通過ができますが、全高１m程度のハンドル型電動車いすでは車いす本体はくぐり抜けても運転者が挟まれることが考えられます。踏切内に取り残されないよう余裕をもってわたりきることが大切ですが、万一閉じ込められてしまったら、遠慮せずに周囲の人に助けを求めましょう。

人：耳が遠く、警報音が鳴っているのが聞こえなかった
環境：渡りきるのに時間がかかる幅の広い踏切だった
環境：遮断棒が、車いすのハンドル部はくぐり抜けて、身体に直接当たる高さだった
管理：踏切内に取り残された場合の脱出方法について検討されていなかった
