Case：391

介護ベッドの背を上げる際に背板とベッド柵の間に腕が挟まりそうになる

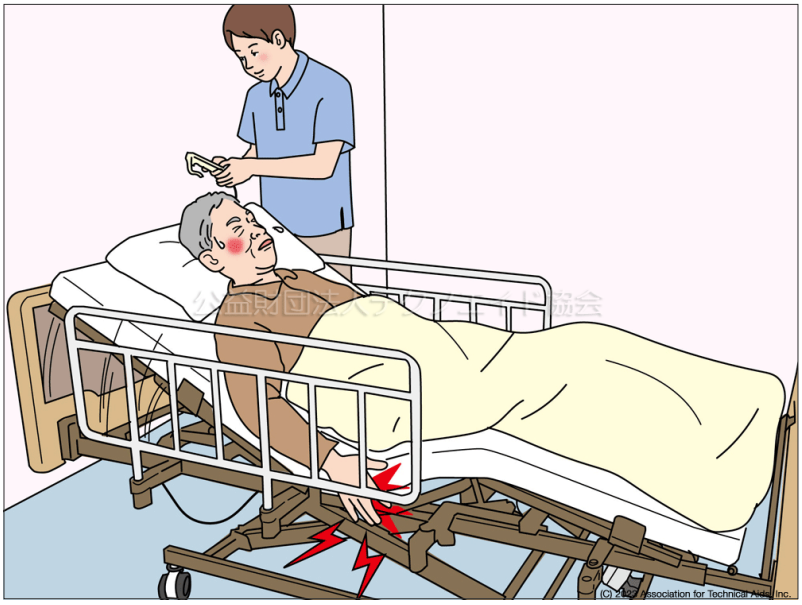
家族が介護ベッドの背上げの操作をしたところ、利用者の腕がベッド柵と上昇していた背板の隙間に挟まり、怪我をしそうになった。

介護ベッドの背上げの可動部分とベッド柵の間には隙間があり、背上げ操作の前に腕の位置を確認するなど、挟み込みを予防する注意が必要です。このケースでは介助者の立ち位置とは反対側の腕が挟まれそうになっており、腕の位置が見えづらかったことが考えられます。介護ベッドは手元スイッチのボタンを押すだけの簡単操作と思いがちですが、事前の安全確認が大切なことも合わせて説明する必要があります。

人：（利用者）腕が挟まっていることを介助者に伝えられなかった
人：（介助者）腕が挟まる隙間があることを知らなかった
モノ：腕が挟まる隙間があった
環境：部屋が狭く、ベッドの片側からしか操作ができなかった
管理：ベッド納品時の操作説明内容が担当者任せになっていた
