福祉用具ヒヤリハット情報

Case：391

介護ベッドの背を上げる際に背板とベッド柵の間に腕が挟まりそうになる

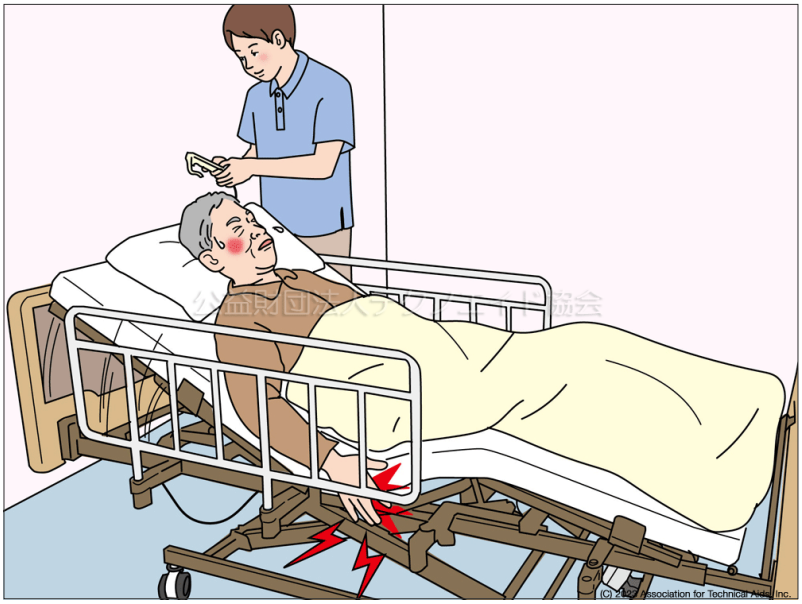
家族が介護ベッドの背上げの操作をしたところ、利用者の腕がベッド柵と上昇していた背板の隙間に挟まり、怪我をしそうになった。

介護ベッドの背上げの可動部分とベッド柵の間には隙間があり、背上げ操作の前に腕の位置を確認するなど、挟み込みを予防する注意が必要です。このケースでは介助者の立ち位置とは反対側の腕が挟まれそうになっており、腕の位置が見えづらかったことが考えられます。介護ベッドは手元スイッチのボタンを押すだけの簡単操作と思いがちですが、事前の安全確認が大切なことも合わせて説明する必要があります。

人：（利用者）腕が挟まっていることを介助者に伝えられなかった
人：（介助者）腕が挟まる隙間があることを知らなかった
モノ：腕が挟まる隙間があった
環境：部屋が狭く、ベッドの片側からしか操作ができなかった
管理：ベッド納品時の操作説明内容が担当者任せになっていた
