福祉用具ヒヤリハット情報

Case：397

車載式ストレッチャーの脚が固定されず転倒しそうになる

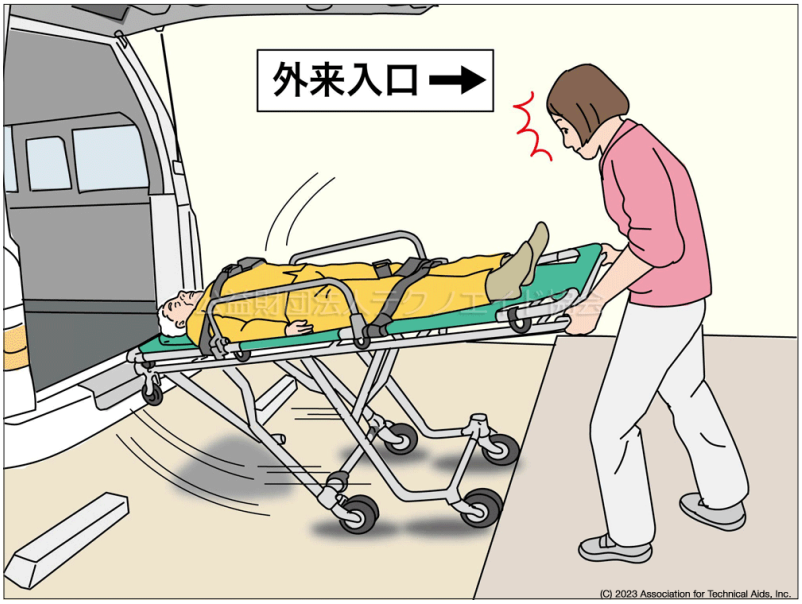
通院介助で車両から降りる際、ストレッチャーの脚が固定されず転倒、怪我をしそうになる。

車両に積載が可能なストレッチャーには脚部が自動で開閉する機構がありますが、車両床高さとの適合が悪かったり、地面の凹凸状況によっては脚が完全に開き切らない、またはロックされないこともあります。脚の状態やロック状況を確認することは大切ですが、路面などの状況から危険性を判断できるなど、研修などであらかじめ危険性を予見できる知識を得ることも重要です。

人：どんな環境でも脚は自動で完全に開閉するものだと思っていた
モノ：長期間の使用からフレームにゆがみが起こり、脚のロックが効きにくかった。
環境：路面の状況が見えづらい薄暗い時間帯だった
管理：危険を予見できるような操作説明を実施していなかった
